## COLLEGAMENTO AUTOSTRADALE

### DALMINE-COMO-VARESE-VALICO DEL GAGGIOLO E OPERE AD ESSO CONNESSE

### Monitoraggio Ambientale CORSO D'OPERA

### Relazione annuale CO 2013

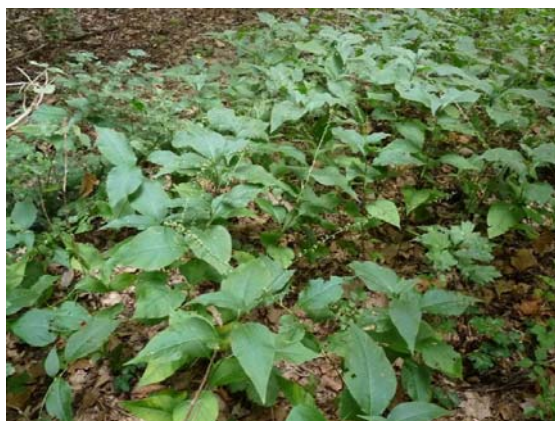
Fig. 6.3/B – Poligono della Virginia (*Polygonum virginiana*) – stazione VEG-LU-02-Foto L. Perona, 2013

Nel corso del 2013 è stato osservato l'ingresso di una nuova specie sinantropica e infestante nella stazione VEG-LU-02: il poligono della Virginia (*Persicaria virginiana*). Sebbene la presenza riscontrata nell'area monitorata sia ridotta (indice di copertura pari a 2P), è stato riscontrata una forte espansione della specie a macchia d'olio nell'area boschiva limitrofa. Nel bosco all'interno del quale ricade la stazione VEG-LU-02 questa infestante è infatti stata osservata nel sottobosco con una copertura diffusa in modo ampio e omogeneo.

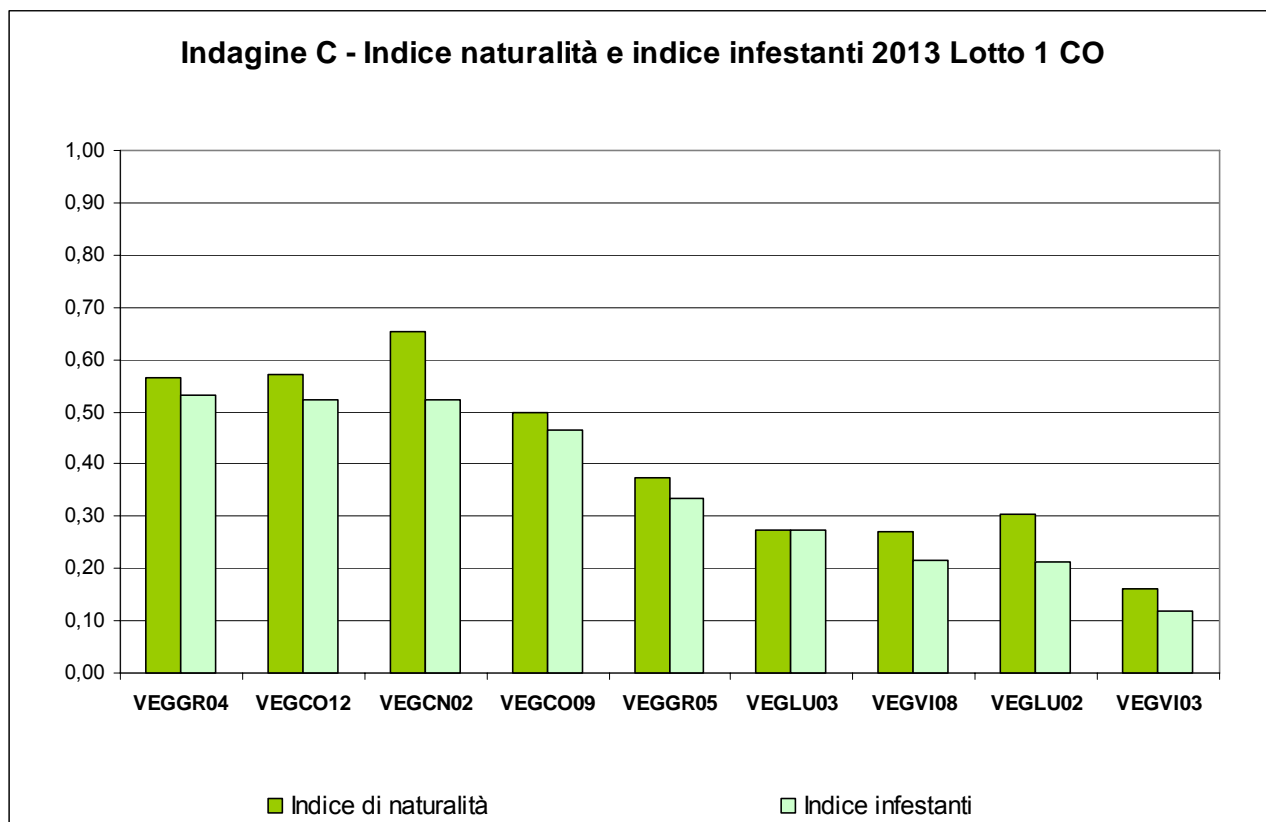
**Fig. 6.3/I – Indice di naturalità e indice delle infestanti nel Lotto 1 CO in CO 2013**

Le stazioni con un peggior rapporto specie sinantropiche/specie totali e specie infestanti/specie totali sono VEG-GR-04, VEG-CO-12, VEG-CO-09 e VEG-CN-02. Quest'ultima ha avuto un'impennata nell'ultimo anno per le cause precedentemente descritte.

Le stazioni nelle quali nell'ultimo anno sono aumentate le specie sinantropiche in modo rilevante rispetto agli anni precedenti sono: VEG-CO-09 e VEG-CN-02.

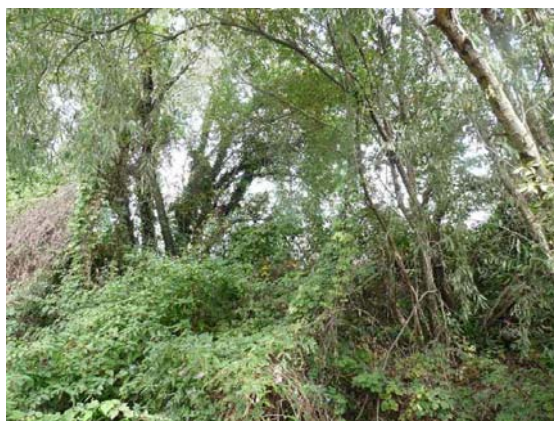
Fig. 6.4/A- Saliceto (Foto L. Perona, stazione di rilievo VEG- CO-12)- 27 settembre 2013

La stazione di monitoraggio VEG-CO-12 ricade all'interno di un saliceto che si sviluppa linearmente lungo una scarpata a monte di un canale di scolo dismesso. Si tratta di una formazione che si sviluppa su suoli idromorfi, accompagnata da un ricco sottobosco di specie ruderali nitrofile della classe *Artemisietea vulgaris* e da specie tipiche dei megaforbieti della classe *Filipendulo ulmariae - Convolvuletea*.

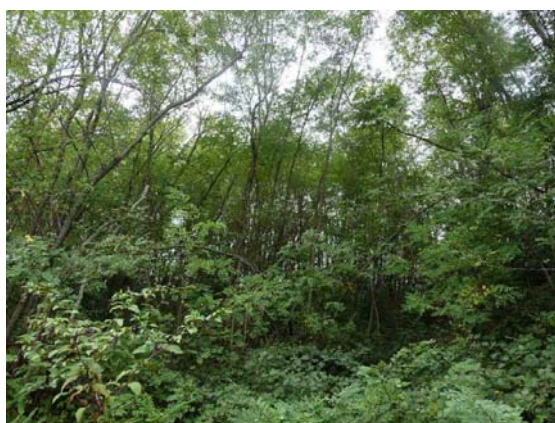
**Fig. 6.4/B- Robinieto (Foto L. Perona, stazione di rilievo VEG- GR-05) – 27 settembre 2013**

La stazione VEG-GR-05 ricade all'interno di un bosco di versante con dominanza di robinia (*Robinia pseudoacacia*) e presenza di altre specie arboree mesofile rappresentate dal ciliegio (*Prunus avium*) e dall'acero di monte (*Acer pseudoplatanus*). La povertà floristica rende difficile un inquadramento sicuro a

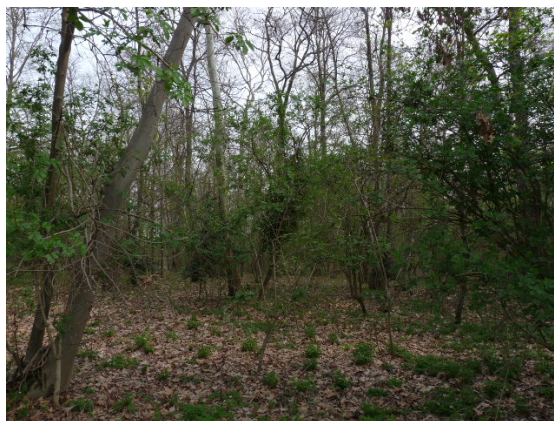
**Fig. 6.4/C- Acero-frassineto (Foto L. Perona, stazione di rilievo VEG-LU-02) – 17 aprile 2013**

La stazione VEG-LU-02 ricade in un bosco mesofilo di ambiente umido, caratterizzato dalla presenza di specie esigenti in termini di freschezza del suolo. Tra queste è compreso il platano (*Platanus hispanica* sin. *Platanus hybrida*), specie sinantropica, storicamente spesso piantato a filare lungo i canali.

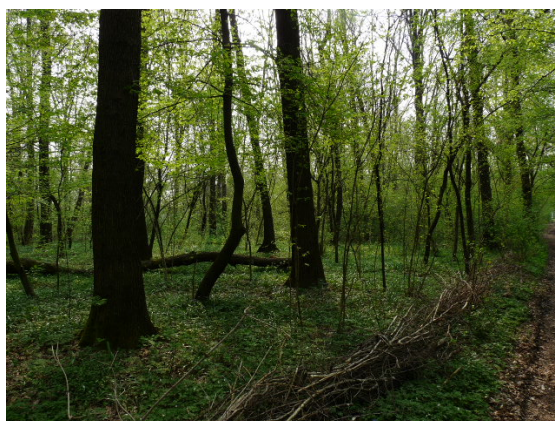
**Fig. 6.4/D - Querceto-carpineto (Foto L. Perona, stazione di rilievo VEG-VI-03) – 17 aprile 2013**

Nella stazione di monitoraggio VEG-VI-03 è presente un querceto- carpineto (alleanza *Carpinion betuli* Issl.31), con farnia (*Quercus robur*) e carpino bianco (*Carpinus betulus*) dominanti, entrambe le specie presenti con esemplari di dimensioni significative e con invasione secondaria di robinia (*Robinia pseudoacacia*).

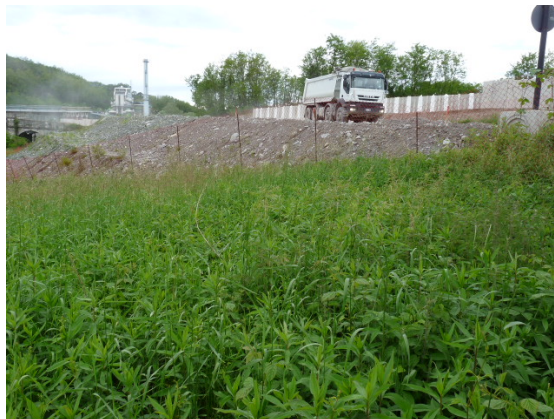
**Fig. 6.4/E - Prato polifita (Foto L. Perona, stazione di rilievo VEG-CN-02) – 31 maggio 2013**

La stazione VEG-CN-02 ricade in un prato caratterizzato dalla presenza di specie riconducibili all'alleanza dell'*Arrhenatherion eliatoris*. Nel corso del monitoraggio 2012 era stato riscontrato l'ingresso cospicuo di specie perenni nitrofile della classe *Artemisietea vulgaris*, ordine *Onopordietalia acanti* Br.-Bl. Et R.Tx.ex Klika & Hadač, nella parte del prato più prossimale alla strada, adattata a pista di cantiere. Tale diffusione è stata riscontrata anche nel corso del 2013.

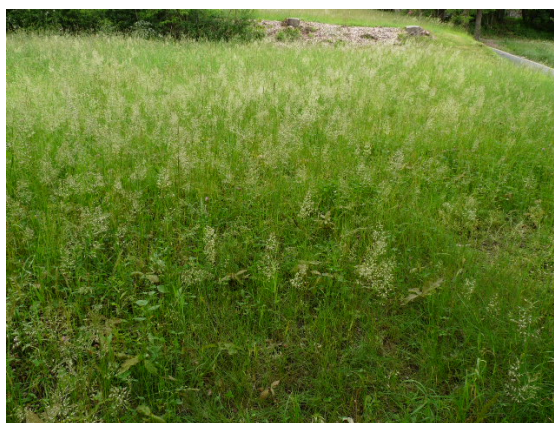
**Fig. 6.4/F - Prato polifita (Foto L. Perona, stazione di rilievo VEG-VI-08) – 31 maggio 2013**

La stazione VEG-VI-08 è un prato caratterizzato da specie tipiche dell'alleanza dell'*Arrhenatherion eliatoris*, dell'ordine *Arrhenatherethalia eliatoris*, appartenente alla classe *Molinio- Arrhenatheretea*. Questa classe comprende le praterie mesofile, permanenti e a rotazione, su suoli neutri o poco acidi, che non diventano troppo secchi in estate. Nel corso del 2013 è stato osservato l'ingresso di specie tipiche degli ambienti più

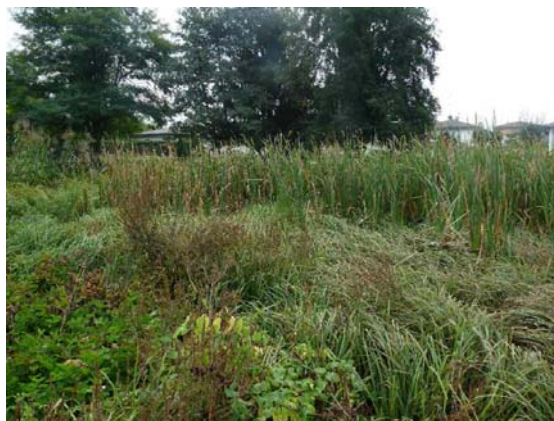
**Fig. 6.4/G - Vegetazione igrofila dell'area umida - (Foto L. Perona, stazione di rilievo VEG-LU-03) – 31 maggio 2013**

Nella tipologia di ambiente dell'area umida (stazione VEG-LU-03) sono presenti le formazioni erbaceo-arbustive caratterizzate dalla presenza di megaforbieti igrofilo con presenza di olmaria (*Filipendula ulmaria*) e salcerella (*Lythrum salicaria*) nella parte esterna, specie tipiche della classe *Filipendulo ulmariae-Calystegietea sepium*, in particolare all'ordine *Lythro salicariae-Filipenduletalia ulmariae*. Nella parte interna domina la vegetazione a canneto con lisca maggiore (*Typha latifolia*) e diversi carici tra i quali domina il carice tagliante (*Carex acutiformis*), specie tipiche della classe *Phragmiti australis-Magnocaricetea elatae*. Entrambe le formazioni sono tipiche di ambienti con suoli umidi, periodicamente allagati. Quest'ultima cenosi si è dimostrata piuttosto stabile nel tempo, come confermato dal monitoraggio 2013.

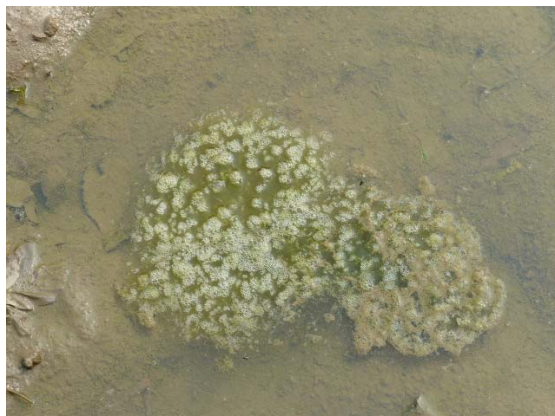
**Fig. 6.5/A – Ovatura di *Rana dalmatina*, presso la stazione VEG-VI-03**
