COLLEGAMENTO AUTOSTRADALE

DALMINE-COMO-VARESE-VALICO DEL GAGGIOLO E OPERE AD ESSO CONNESSE

Monitoraggio Ambientale CORSO D'OPERA

Relazione annuale CO 2013

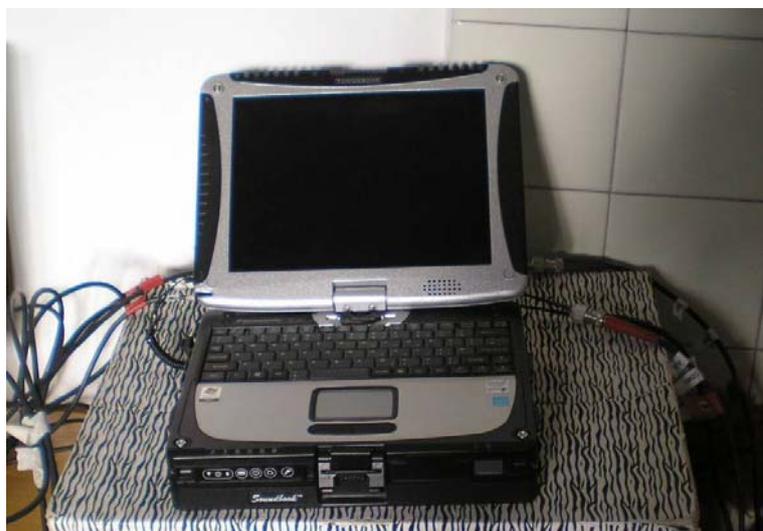
Di seguito è riportata un'immagine dello strumento utilizzato in tutte le campagne di misura.

Figura 3.3: Analizzatore Sinus mod. Soundbook S/N 6255

La catena di misura e di analisi che è stata prevista in relazione agli standard di misurazione richiesti ed alle finalità delle misure è così articolata:

- trasduttori di accelerazione;
- filtri antialiasing;
- cavi schermati per la trasmissione del segnale;
- sistema di acquisizione dati con almeno 6 canali in contemporanea.

Gli accelerometri sono stati ancorati alla struttura da monitorare mediante fissaggio con cera d'api in modo da garantire un miglior risultato nella trasduzione del segnale.
