COLLEGAMENTO AUTOSTRADALE

DALMINE-COMO-VARESE-VALICO DEL GAGGIOLO E OPERE AD ESSO CONNESSE

Monitoraggio Ambientale CORSO D'OPERA

Relazione annuale CO 2013

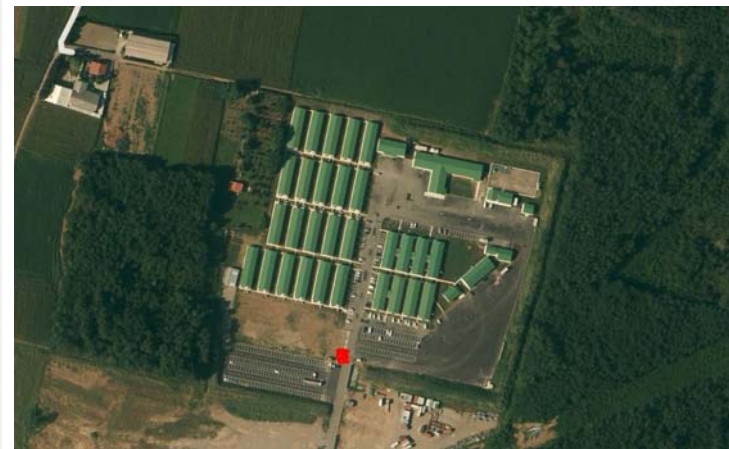
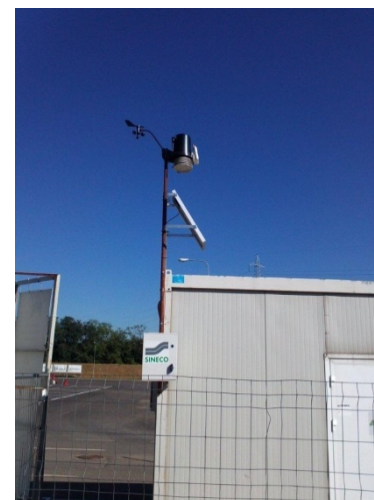
Parametri meteorologici dal 27 febbraio al 5 marzo 2013

Successivamente si riportano in grafico gli andamenti relativi ai principali parametri meteo rilevati nel periodo di misura.

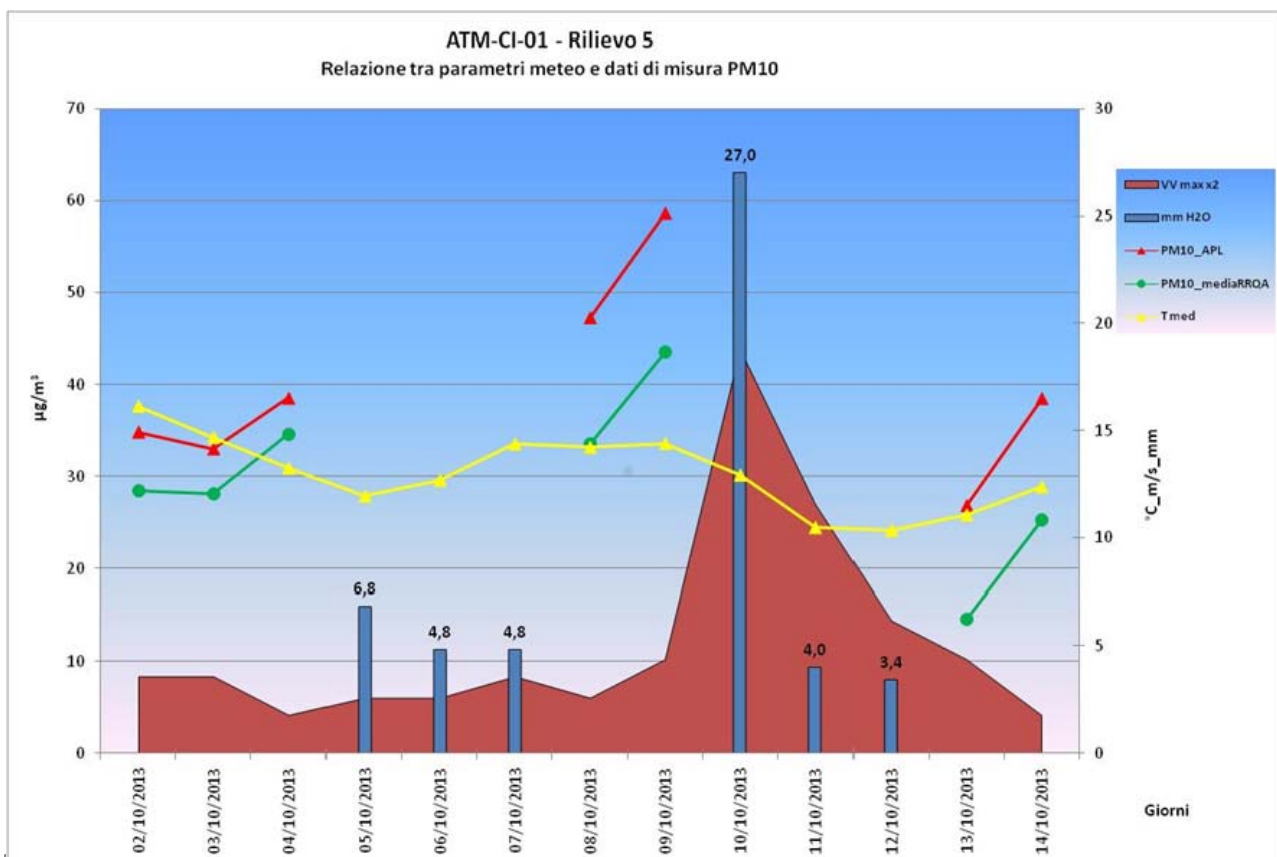
Nel rilievo in esame (5° rilievo di Corso d'Opera) si è osservato 1 superamento del limite di legge per il parametro PM10, ed il parametro IPA risulta inferiore al valore limite su base annuale pari ad 1 ng/m³. La concentrazione media di PM10 misurata nel punto di monitoraggio è 39,6 µg/m³. Dal confronto con i dati del PM10 registrati dalla RRQA di ARPA, emerge che i valori misurati nel punto di monitoraggio in questione sono superiori alla media della rete ARPA per 7 giorni su 7, con nessun superamento della curva limite. Si registrano precipitazioni significative in data 5, 6, 7, 10, 11, 12 ottobre, i relativi campioni non sono stati pertanto analizzati.
