## COLLEGAMENTO AUTOSTRADALE DALMINE - COMO - VARESE - VALICO DEL GAGGIOLO E OPERE AD ESSO CONNESSE

## TRATTA B1

MONITORAGGIO AMBIENTALE  
FASE CORSO D'OPERA  
COMPONENTE ACQUE SUPERFICIALI  
RELAZIONE ANNUALE 2015

CODICE PROGETTO: F00107B

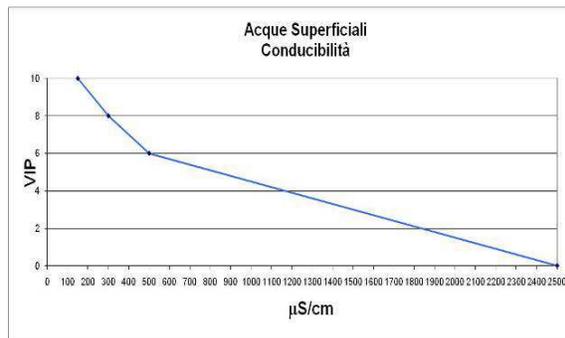
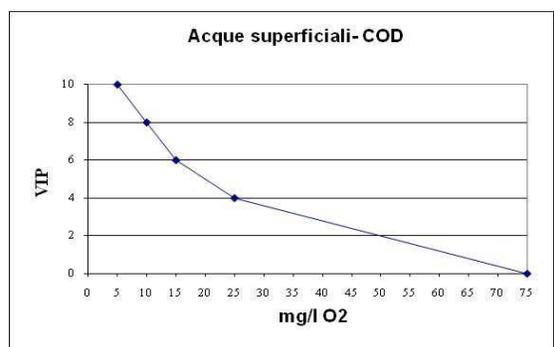
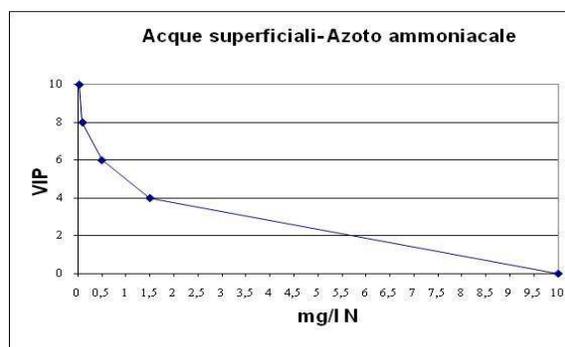
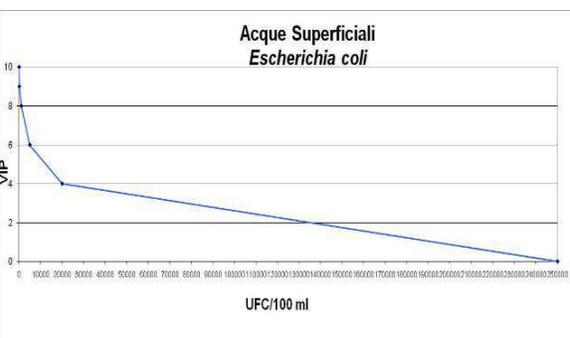
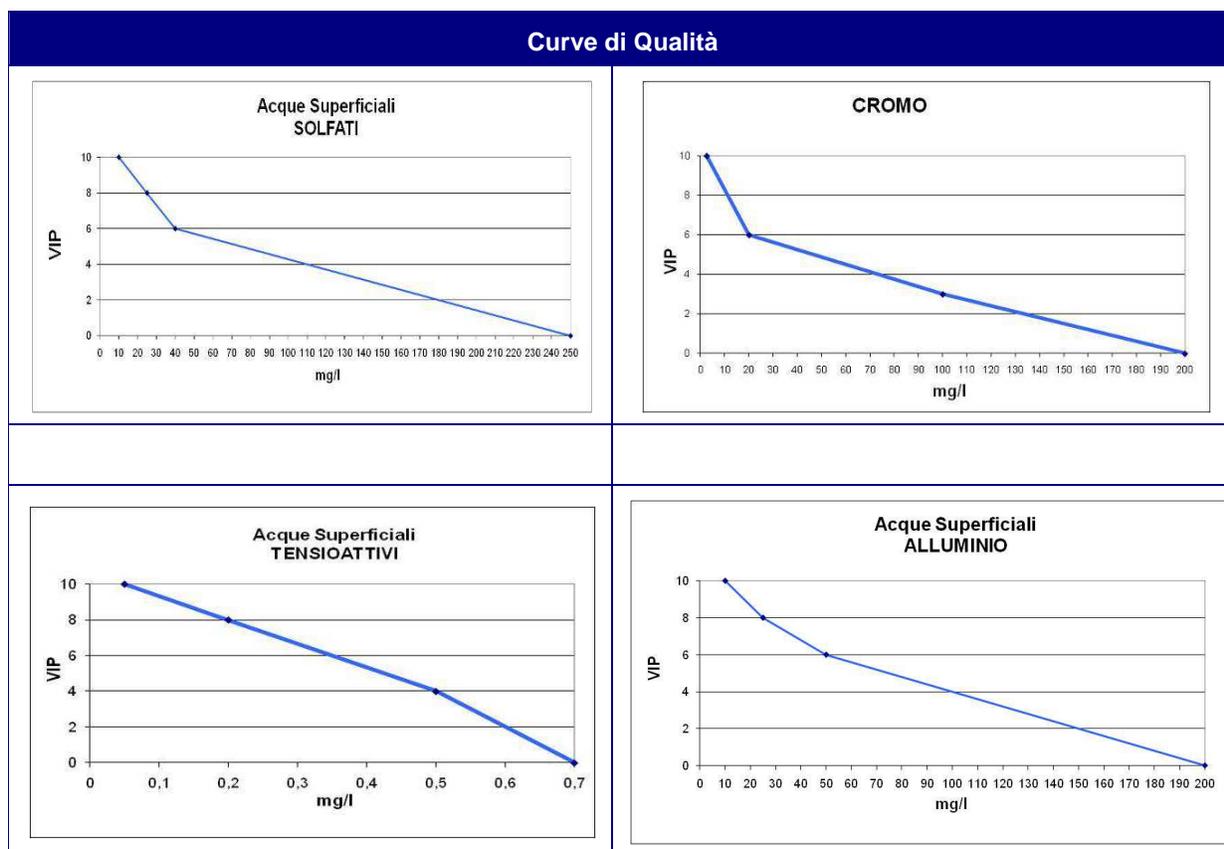
### Curve di Qualità

**Tab. 4.2/A: Definizione delle curve di qualità per le acque superficiali**

- verifica dei dati
- normalizzazione del giudizio di qualità ambientale attraverso le curve VIP (Valore Indicizzato del Parametro) si vedano le curve per la normalizzazione del dato di seguito riportate;
- valutazione di soglie di attenzione e intervento;

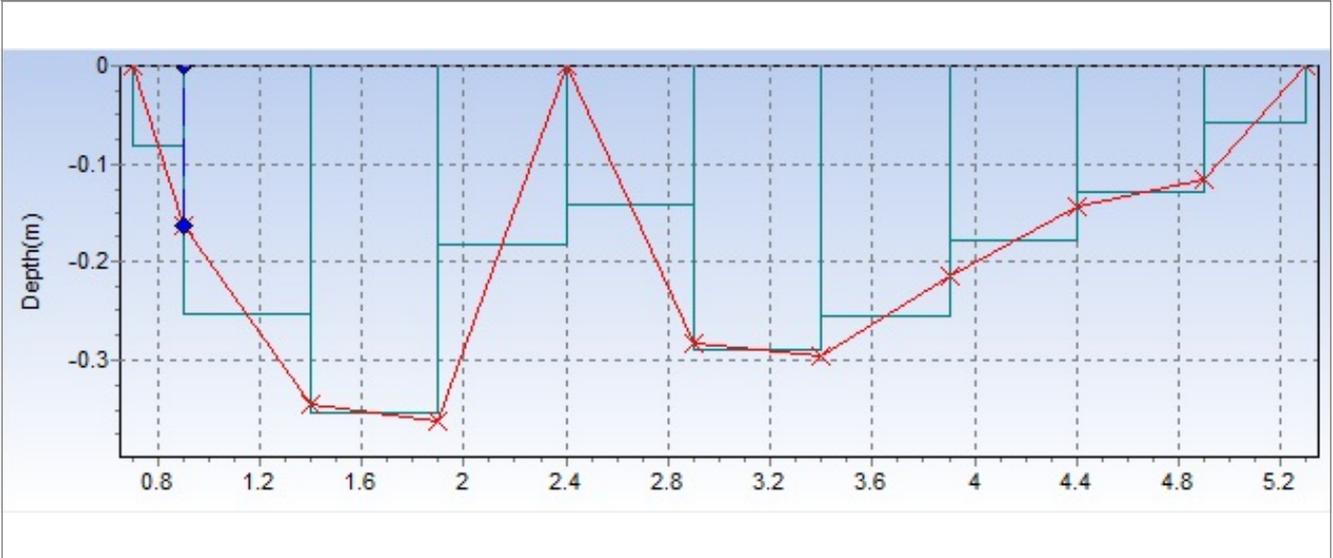
### Sezione idraulica del rilievo di portata

Dettagli misure	V1	V2	V3	V4	V5	V6	V7	V8	V9
Velocità media (m/s)	0,127	0,507	0,611	0	0,714	0,692	0,56	0,441	0,252
Direzione velocità (°)	Dir1	Dir2	Dir3	Dir4	Dir5	Dir6	Dir7	Dir8	Dir9
	90	90	90	0	90	90	90	90	90
Profondità verticali (m)	d1	d2	d3	d4	d5	d6	d7	d8	d9
	0,163	0,345	0,363	0	0,283	0,296	0,214	0,144	0,115

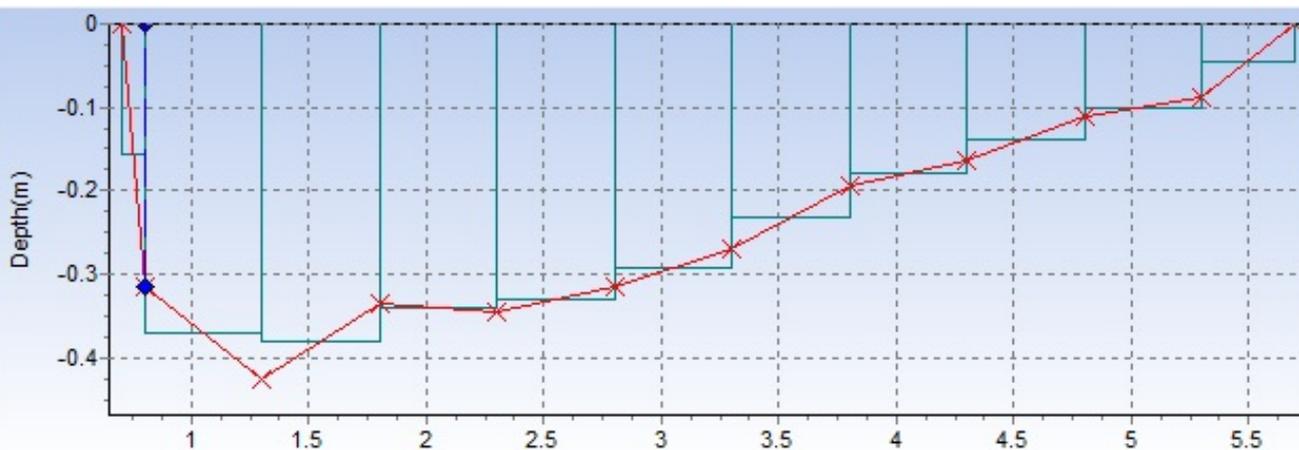
### Sezione idraulica del rilievo di portata

V1	V2	V3	V4	V5	V6	V7	V8	V9	V10
Velocità media (m/s)	0,26	0,18	0,27	0,259	0,376	0,408	0,382	0,336	0,183	0,18
	Dir1	Dir2	Dir3	Dir4	Dir5	Dir6	Dir7	Dir8	Dir9	Dir10
Direzione velocità (°)	90	90	90	90	90	90	90	90	90	90
	d1	d2	d3	d4	d5	d6	d7	d8	d9	d10
Profondità verticali (m)	0,314	0,426	0,336	0,346	0,314	0,269	0,194	0,165	0,112	0,089

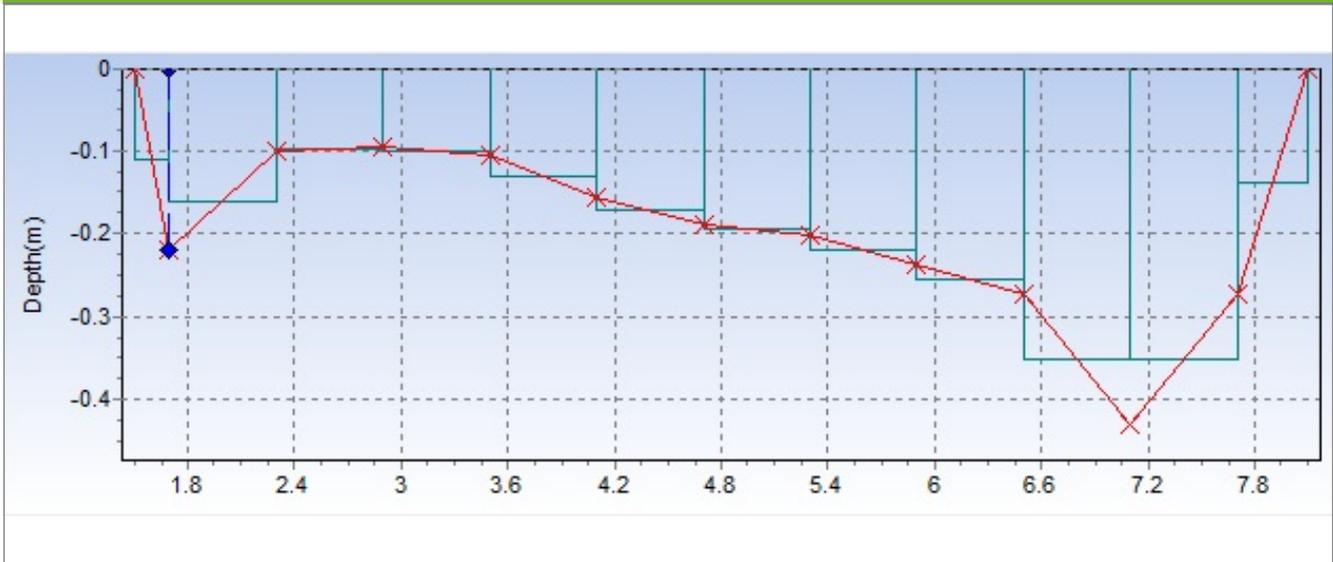
**Sezione idraulica del rilievo di portata**

Dettagli misure											
	V1	V2	V3	V4	V5	V6	V7	V8	V9	V10	V11
Velocità media (m/s)	0,083	0,129	0,17	0,269	0,36	0,406	0,413	0,331	0,268	0,164	0,183
	Dir1	Dir2	Dir3	Dir4	Dir5	Dir6	Dir7	Dir8	Dir9	Dir10	Dir11
Direzione velocità (°)	90	90	90	90	90	90	90	90	90	90	90
	d1	d2	d3	d4	d5	d6	d7	d8	d9	d10	d11
Profondità verticali (m)	0,22	0,099	0,095	0,104	0,156	0,188	0,201	0,236	0,274	0,431	0,273

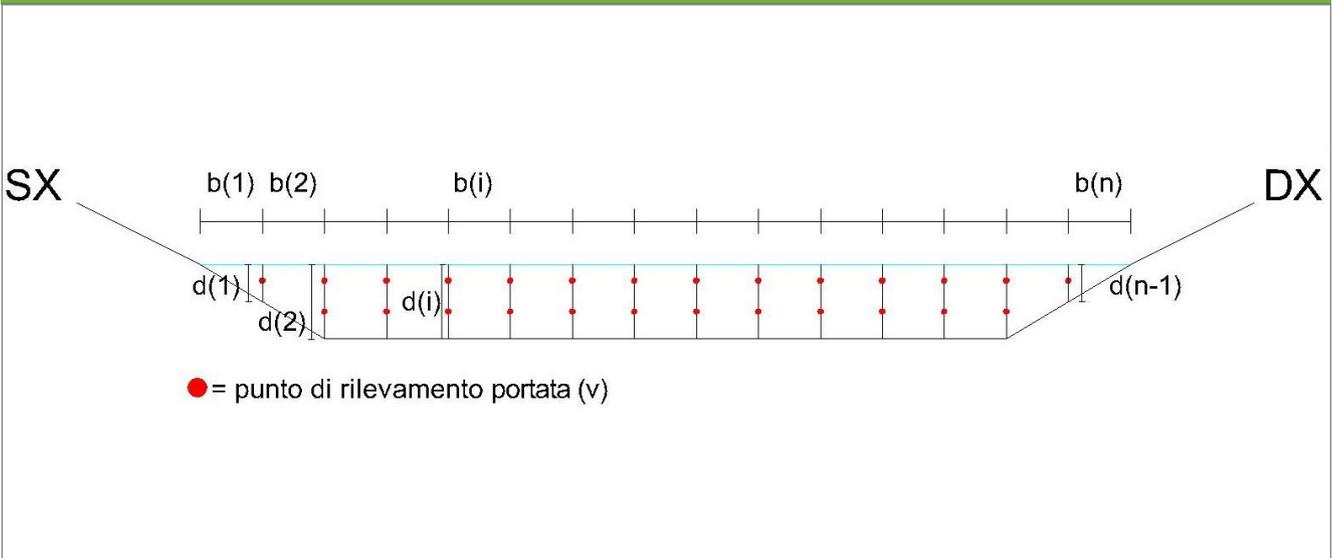
### Sezione idraulica del rilievo di portata

Dettagli misure	V1	V2	V3	V4	V5	V6	V7	V8
Velocità media (m/s)	0,042	0,059	0,088	0,08	0,066	0,034	0,025	0,017
	Dir1	Dir2	Dir3	Dir4	Dir5	Dir6	Dir7	Dir8
Direzione velocità (°)	90	90	90	90	90	90	90	90
	d1	d2	d3	d4	d5	d6	d7	d8
Profondità verticali (m)	0,244	0,366	0,393	0,309	0,223	0,076	0,007	0,022

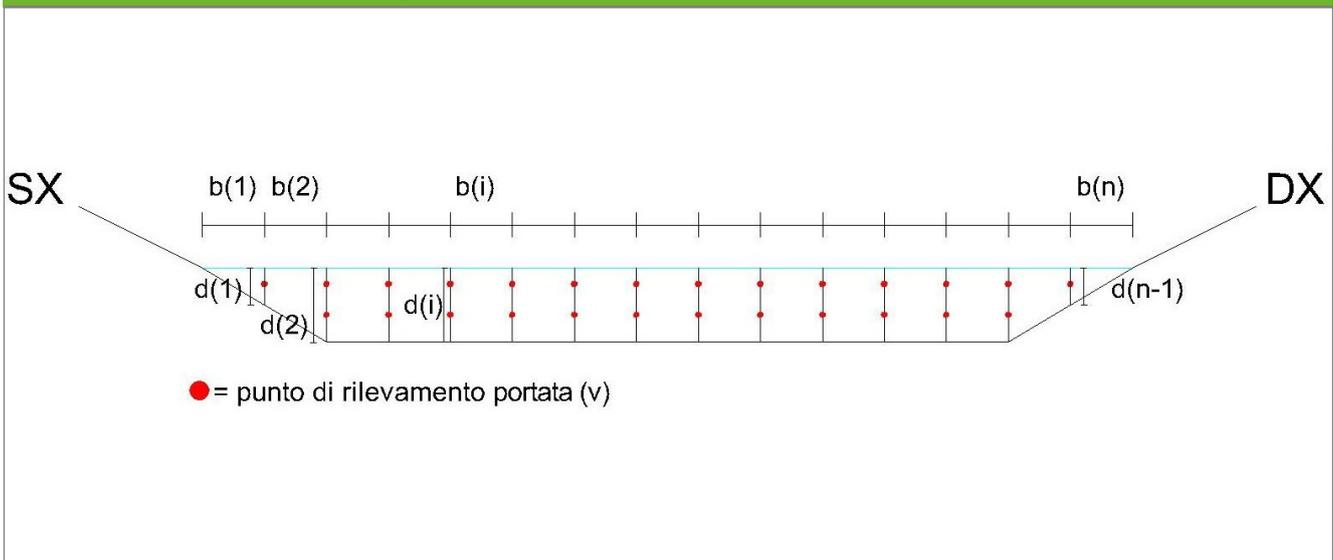
#### Sezione idraulica del rilievo di portata

Dettagli misure	V1	V2	V3	V4	V5	V6	V7	V8	V9	V10	V11
Velocità media (m/s)	0,036	0,118	0,176	0,222	0,273	0,196	0,002	0,282	0,406	0,004	0,32
	Dir1	Dir2	Dir3	Dir4	Dir5	Dir6	Dir7	Dir8	Dir9	Dir10	Dir11
Direzione velocità (°)	90	90	90	90	90	90	90	90	90	90	90
	d1	d2	d3	d4	d5	d6	d7	d8	d9	d10	d11
Profondità verticali (m)	0,048	0,078	0,1	0,133	0,076	0,08	0,04	0,046	0,071	0,067	0,063

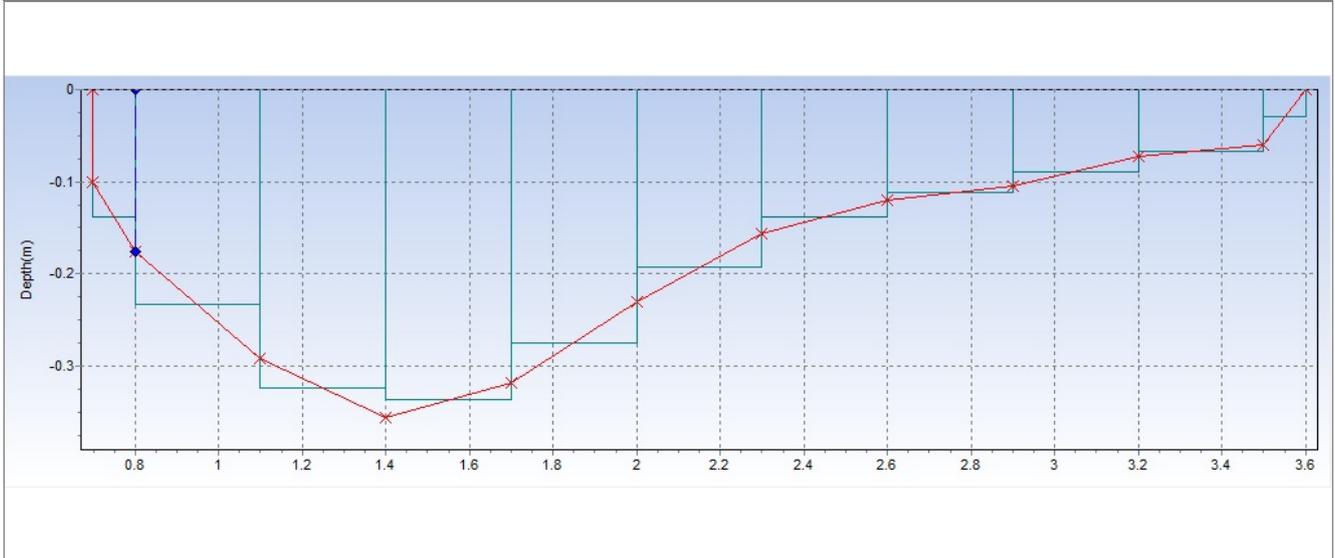
### Sezione idraulica del rilievo di portata

Dettagli misure	V1	V2	V3	V4	V5	V6	V7	V8	V9	V10
Velocità media (m/s)	0	0,058	0,146	0,146	0,114	0,109	0,066	0,118	0,044	0,019
Direzione velocità (°)	Dir1	Dir2	Dir3	Dir4	Dir5	Dir6	Dir7	Dir8	Dir9	Dir10
	90	90	90	90	90	90	90	90	90	90
	d1	d2	d3	d4	d5	d6	d7	d8	d9	d10
Profondità verticali (m)	0,176	0,356	0,356	0,319	0,231	0,156	0,12	0,105	0,073	0,06

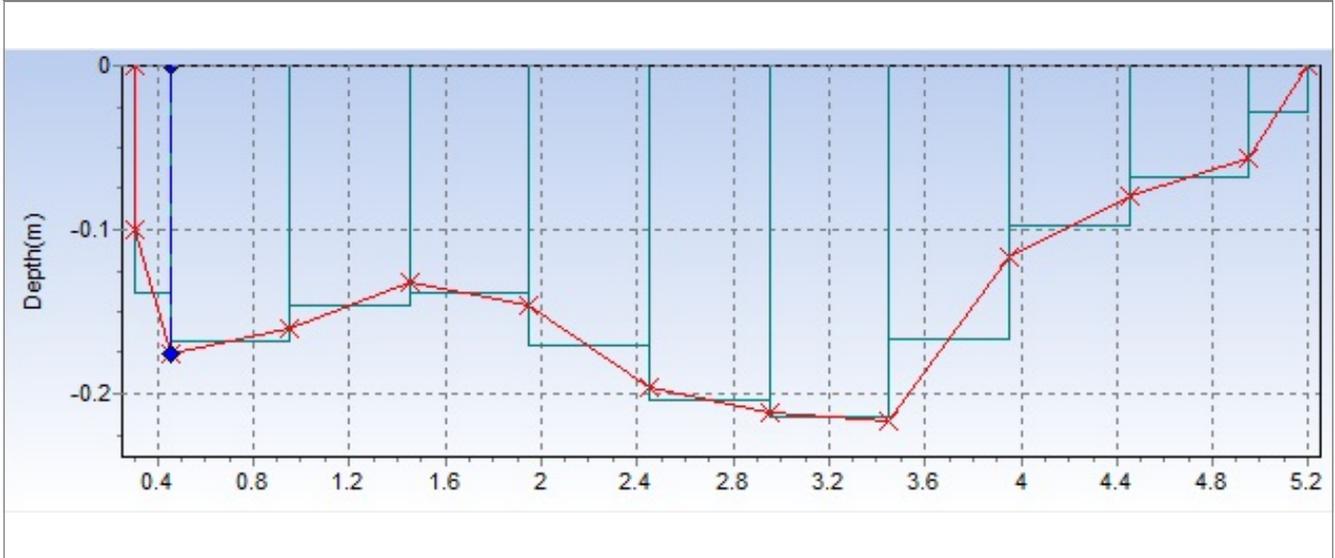
### Sezione idraulica del rilievo di portata

Dettagli misure	V1	V2	V3	V4	V5	V6	V7	V8	V9	V10
Velocità media (m/s)	0,011	0,032	0,054	0,043	0,063	0,08	0,047	0,062	0,057	0,065
Direzione velocità (°)	Dir1	Dir2	Dir3	Dir4	Dir5	Dir6	Dir7	Dir8	Dir9	Dir10
	90	90	90	90	90	90	90	90	90	90
	d1	d2	d3	d4	d5	d6	d7	d8	d9	d10
Profondità verticali (m)	0,176	0,161	0,132	0,146	0,196	0,212	0,117	0,117	0,079	0,057

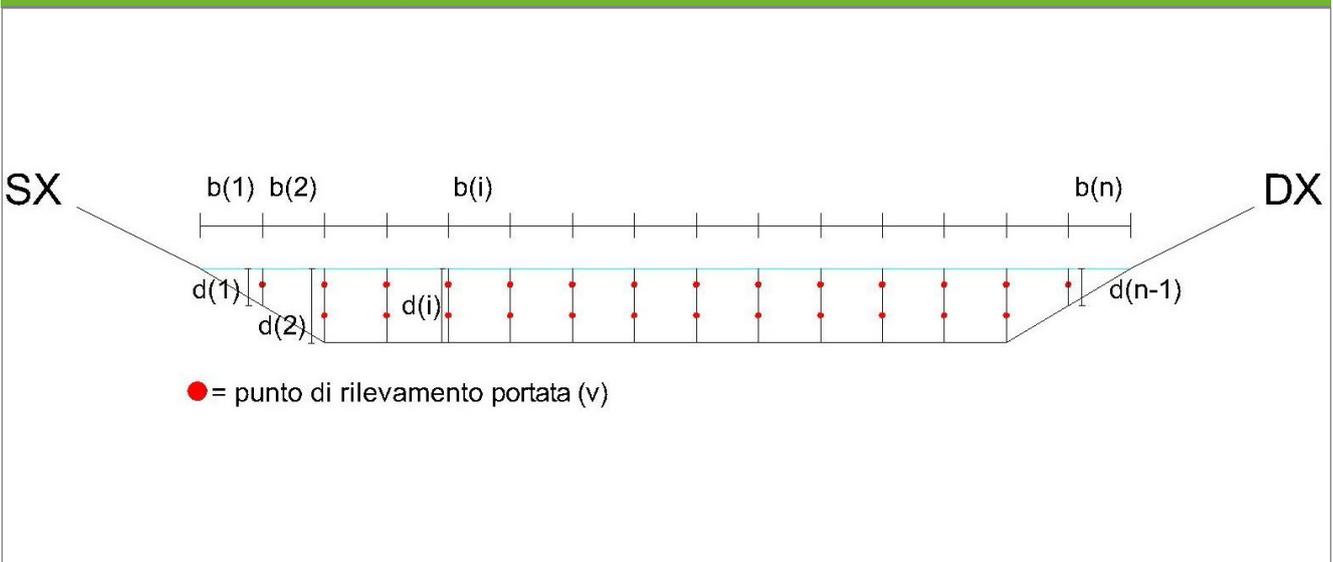
**Sezione idraulica del rilievo di portata**

Dettagli misure	V1	V2	V3	V4	V5	V6	V7	V8	V9
Velocità media (m/s)	0	0,022	0,048	0,077	0,076	0,063	0,027	0,199	0,189
Direzione velocità (°)	Dir1	Dir2	Dir3	Dir4	Dir5	Dir6	Dir7	Dir8	Dir9
	90	90	90	90	90	90	90	90	90
Profondità verticali (m)	d1	d2	d3	d4	d5	d6	d7	d8	d9
	0,077	0,116	0,147	0,126	0,113	0,053	0,076	0,286	0,5

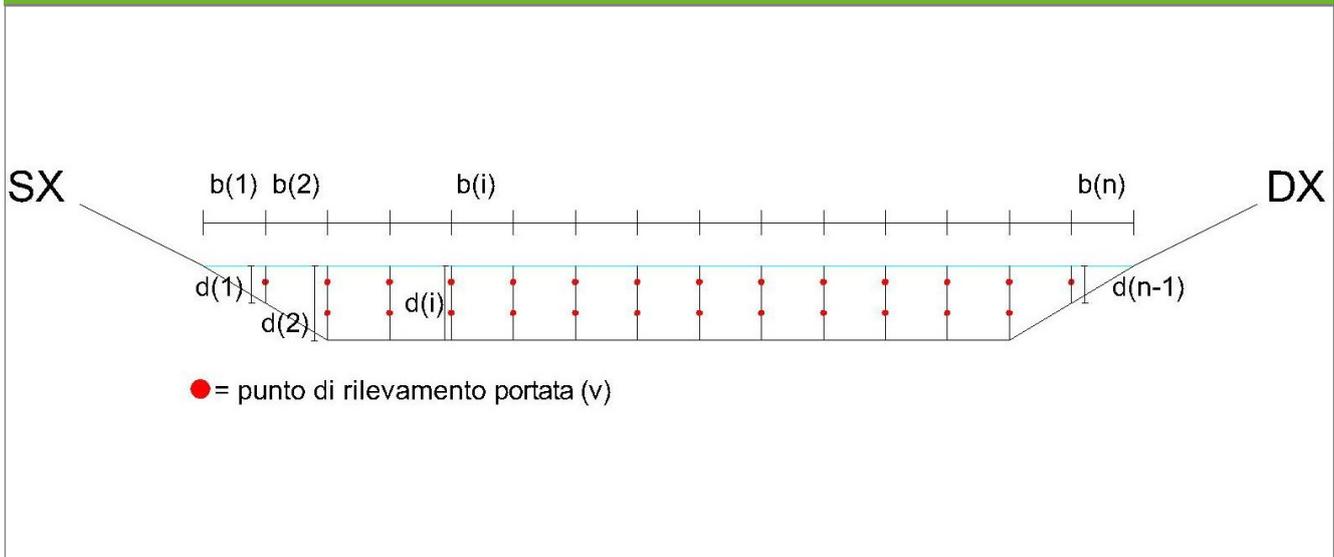
### Sezione idraulica del rilievo di portata

Dettagli misure	V1	V2	V3	V4	V5	V6	V7	V8	V9	V10
Velocità media (m/s)	0,007	0,213	0,073	0,374	0,343	0,448	0,157	0,09	0,294	0,052
	Dir1	Dir2	Dir3	Dir4	Dir5	Dir6	Dir7	Dir8	Dir9	Dir10
Direzione velocità (°)	90	90	90	90	90	90	90	90	90	90
	d1	d2	d3	d4	d5	d6	d7	d8	d9	d10
Profondità verticali (m)	0,059	0,078	0,101	0,107	0,115	0,076	0,096	0,075	0,056	0,055

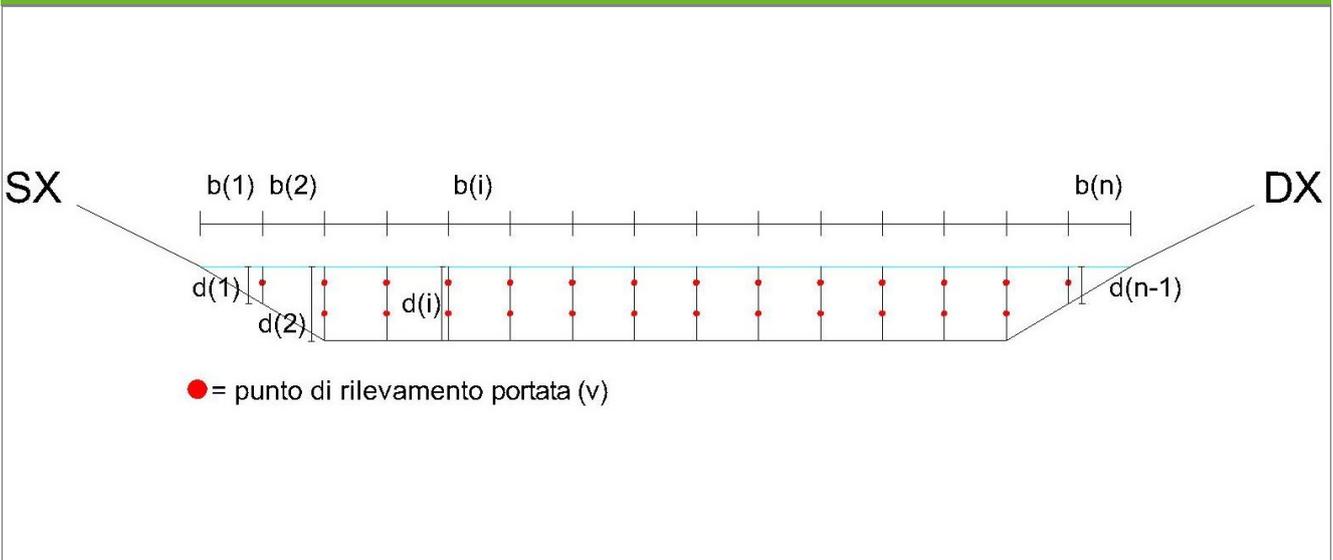
**Sezione idraulica del rilievo di portata**

**Dettagli misure**

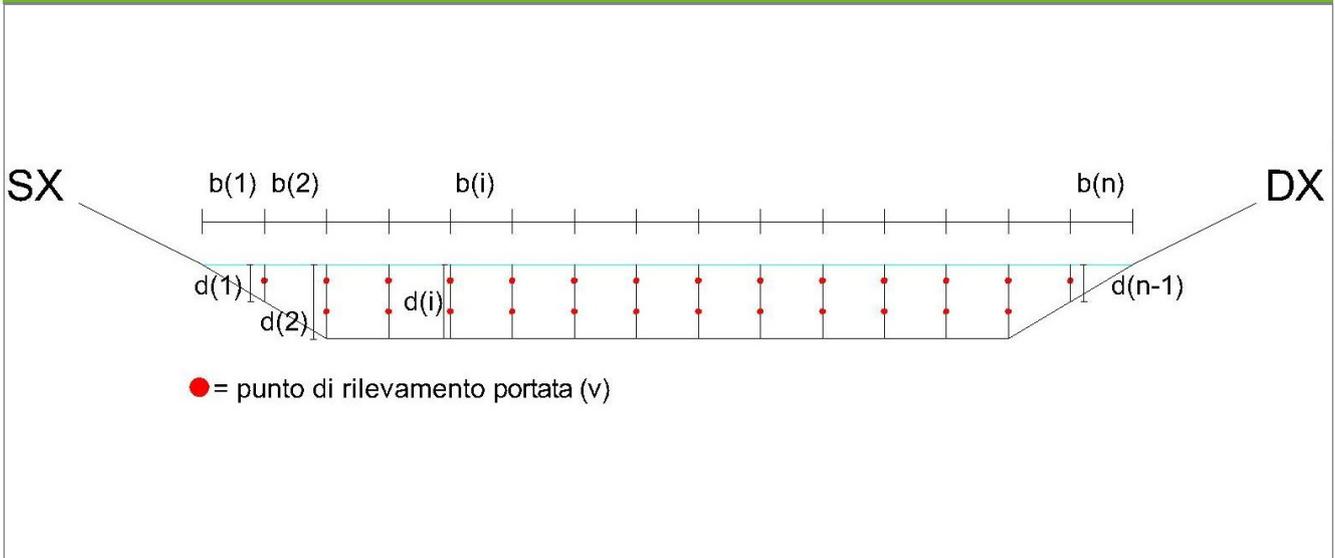
**Sezione idraulica del rilievo di portata**

**Dettagli misure**
