COLLEGAMENTO AUTOSTRADALE

DALMINE-COMO-VARESE-VALICO DEL GAGGIOLO E OPERE AD ESSO CONNESSE

Monitoraggio Ambientale CORSO D'OPERA

Relazione annuale CO 2014

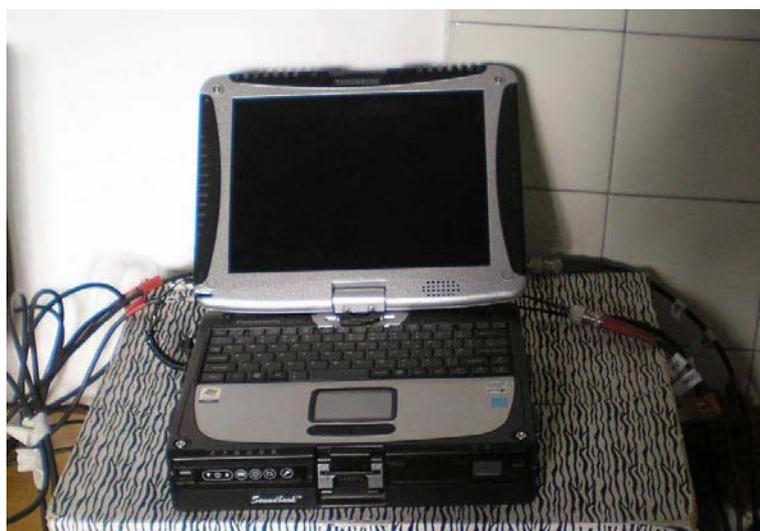
Figura 3.3: Analizzatore Sinus mod. Soundbook S/N 6255

Di seguito è riportata un'immagine dello strumento utilizzato in tutte le campagne di misura.

La strumentazione per la misura delle vibrazioni è costituita essenzialmente da un trasduttore in grado di trasformare la vibrazione in un segnale elettrico, da una apparecchiatura per il condizionamento dei segnali e da un sistema per la registrazione delle grandezze misurate.

- trasduttori di accelerazione;
- filtri antialiasing;
- cavi schermati per la trasmissione del segnale;
- sistema di acquisizione dati con almeno 6 canali in contemporanea.
