COLLEGAMENTO AUTOSTRADALE

DALMINE-COMO-VARESE-VALICO DEL GAGGIOLO E OPERE AD ESSO CONNESSE

Monitoraggio Ambientale CORSO D'OPERA

Relazione annuale CO 2014

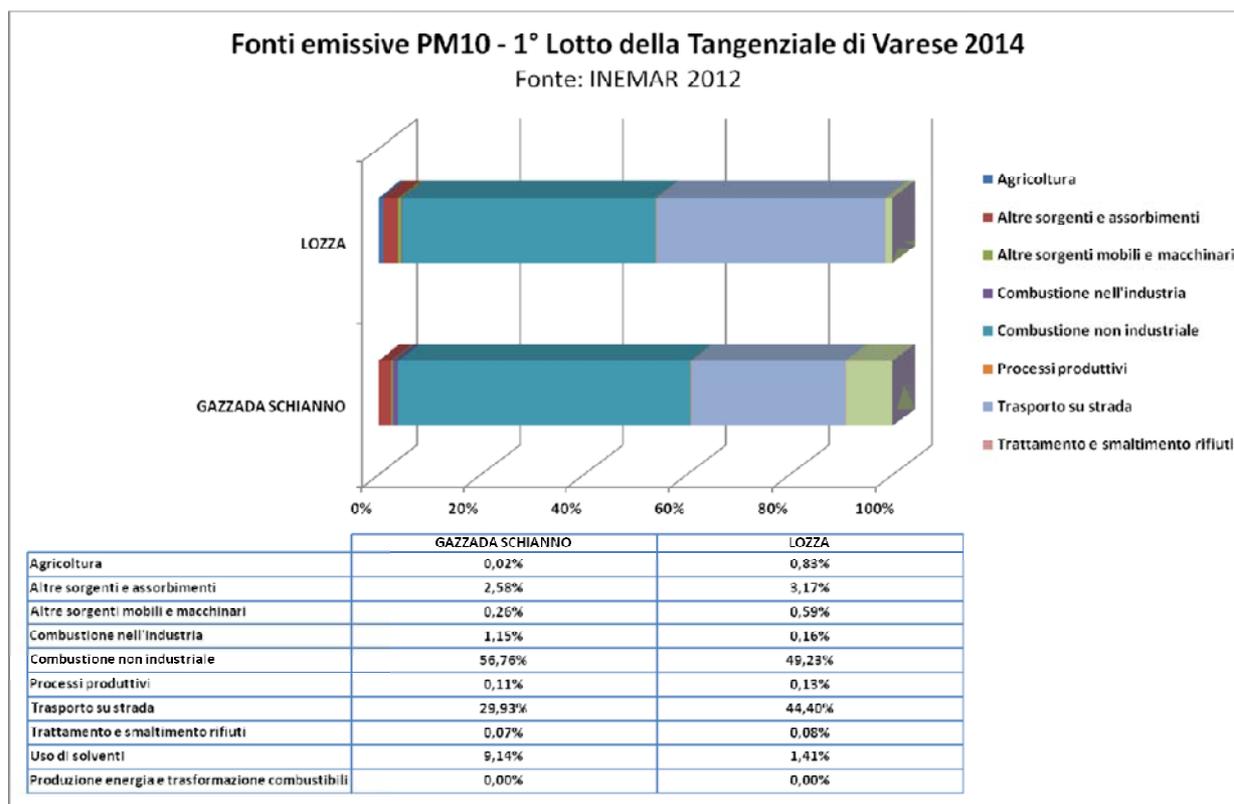
Di seguito si riportano in forma grafica le percentuali delle stime relative al PM10 per i comuni del 1° lotto della tangenziale di Varese interessati da Monitoraggio Ambientale.

Dai dati INEMAR 2012 si osserva come le principali fonti di emissione per il particolato fine PM10 siano il trasporto su strada e la combustione non industriale.

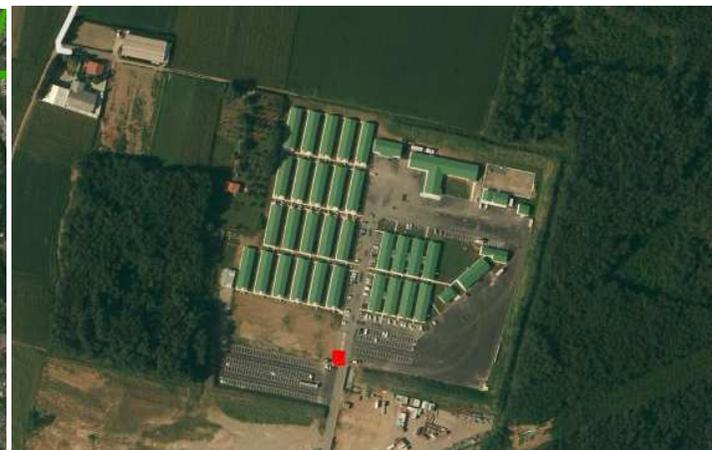
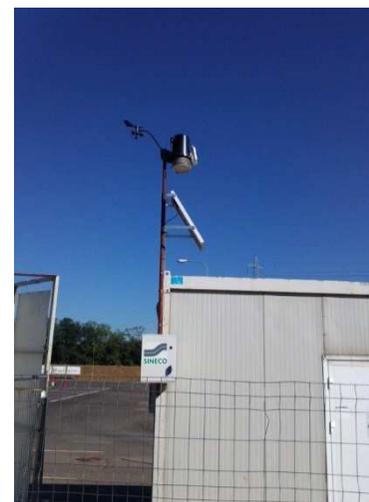
Parametri meteorologici dal 12 al 18 aprile 2014

Successivamente si riportano in grafico gli andamenti relativi ai principali parametri meteo rilevati con discretizzazione oraria durante il periodo di misura.

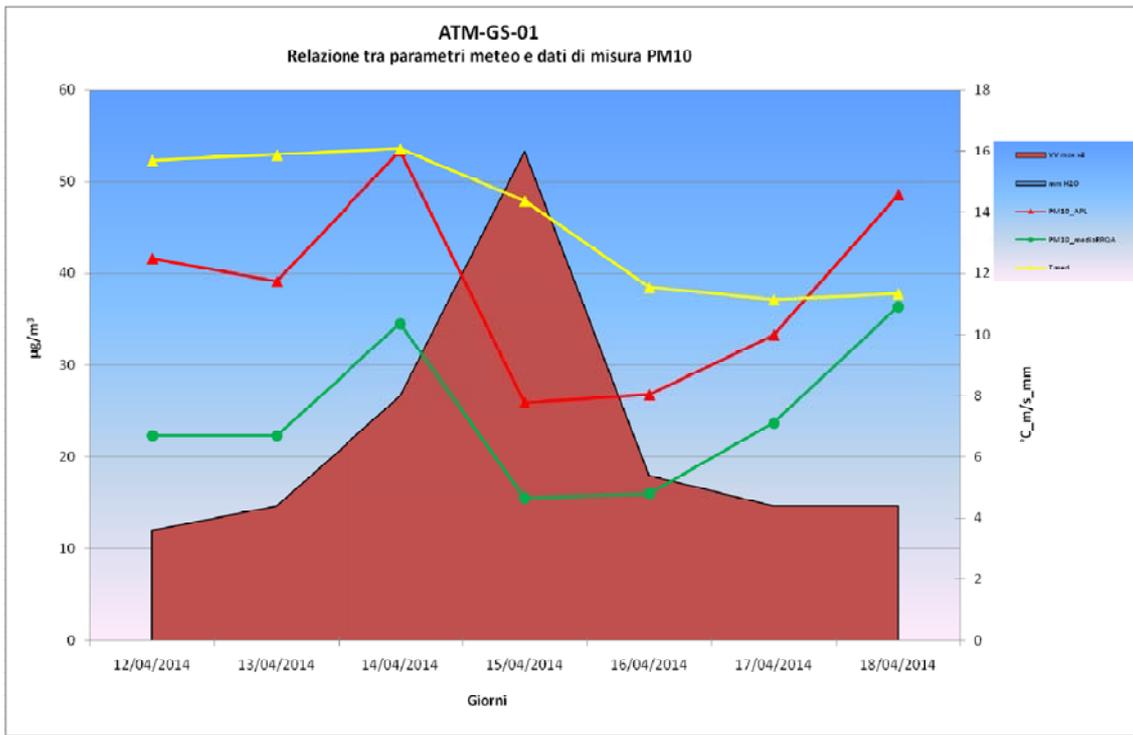
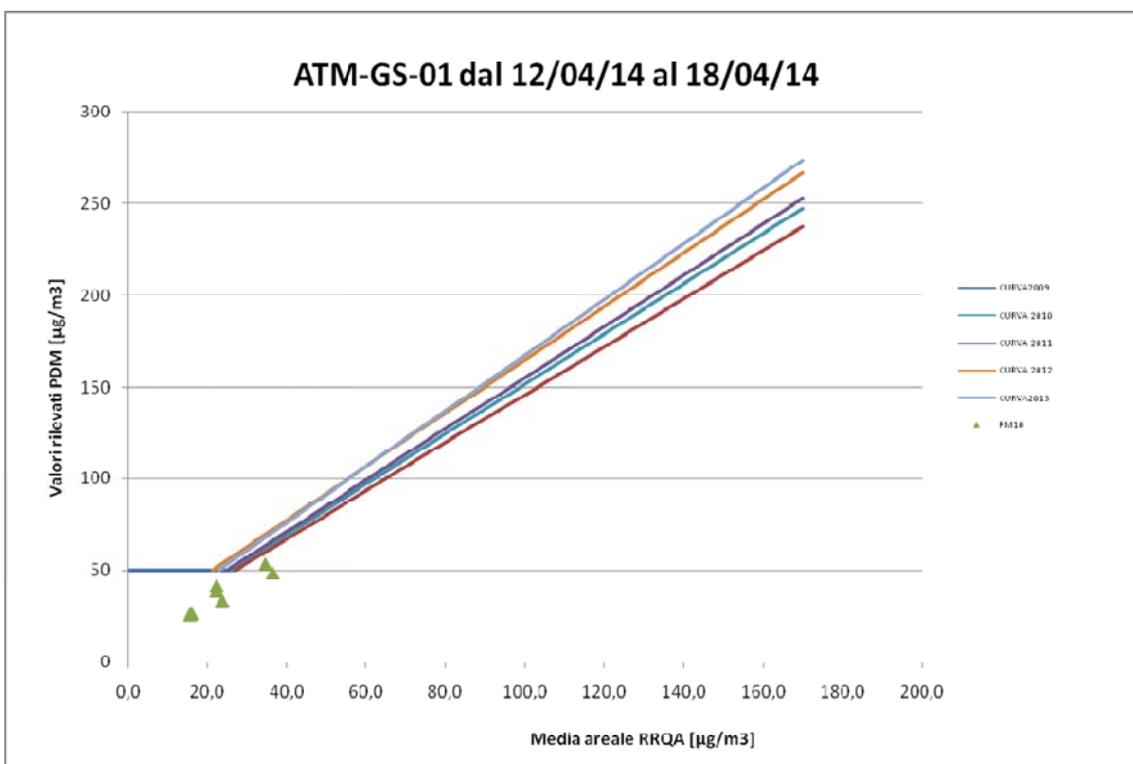
I metalli terrigeni più abbondanti risultano il sodio e il silicio, mentre il titanio è presente in concentrazioni notevolmente inferiori rispetto agli altri parametri.

Dal confronto con i dati del PM10 registrati dalla RRQA di ARPA, emerge che i valori misurati nel punto di monitoraggio in questione sono superiori alla media della rete ARPA per 7 giorni su 7, ma non si registrano superamenti della curva limite.

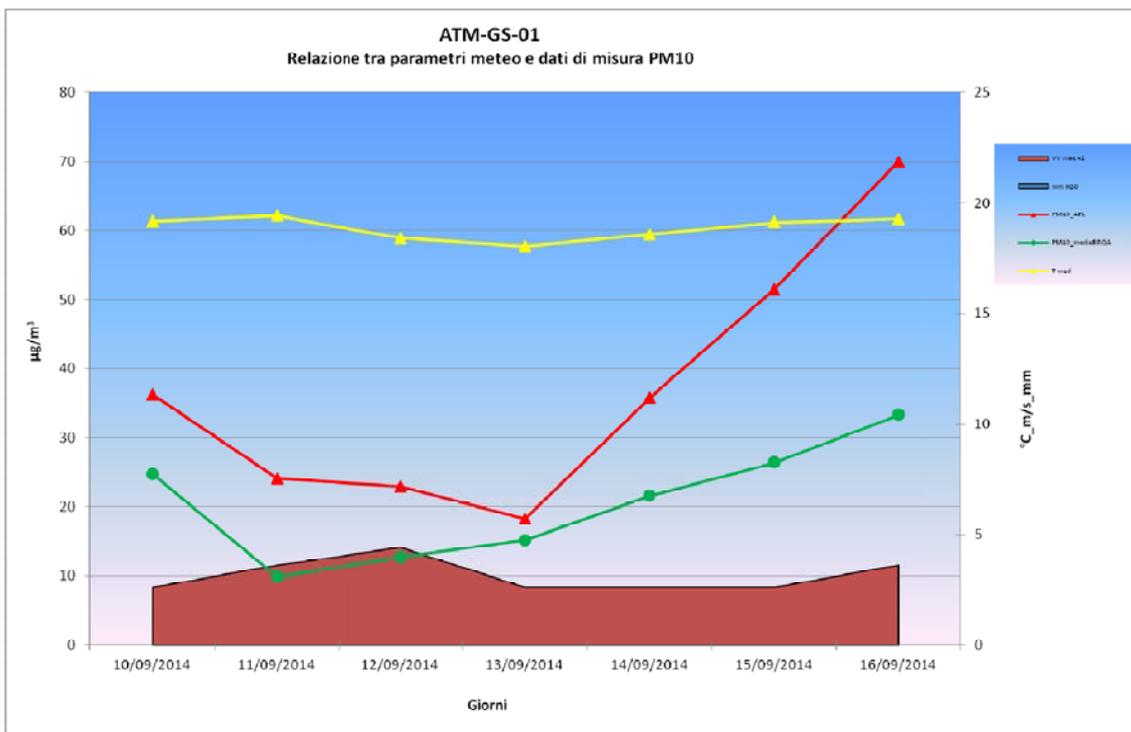
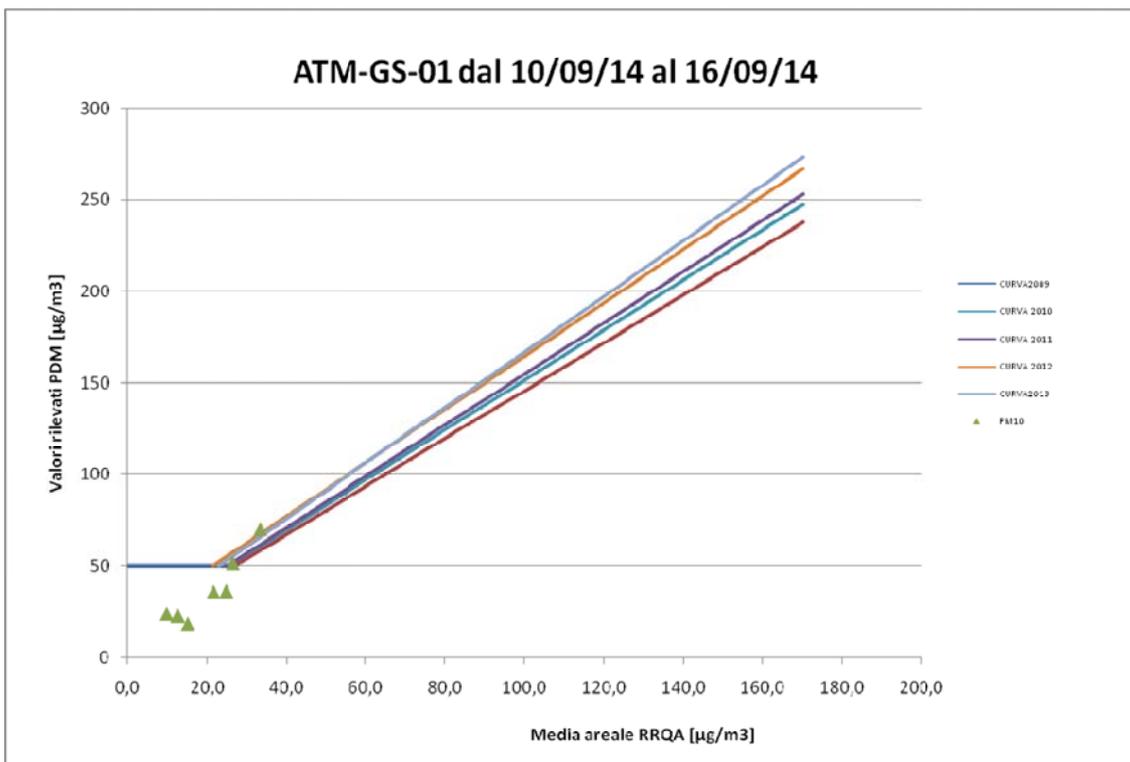
Nel 7° rilievo di Corso d'Opera, la concentrazione media in atmosfera nel periodo evidenzia un tenore di PM10 pari a 37 µg/m³ con variazioni nelle concentrazioni medie giornaliere da 18 µg/m³ a 70 µg/m³. Per questo parametro si osservano 2 superamenti del limite di legge posto a 50 µg/m³. Il parametro BaP è stato rilevato in concentrazioni inferiori al limite di rilevabilità strumentale. I metalli terrigeni più abbondanti risultano il calcio e lo zolfo, mentre il titanio è presente in concentrazioni notevolmente inferiori rispetto agli altri parametri.

Dal confronto con i dati del PM10 registrati dalla RRQA di ARPA, emerge che i valori misurati nel punto di monitoraggio in questione sono superiori alla media della rete ARPA per 7 giorni su 7, ma si registra un solo superamento della curva limite.

Anomalia riscontrata. L'anomalia segnalata risulta relativa al giorno 16/09/14. Complessivamente, durante i 7 giorni di campionamento, sono stati evidenziati due superamenti del limite normativo pari a $50 \mu\text{g}/\text{m}^3$. Le attività di cantiere più prossime alla postazione di monitoraggio interessano l'area interna della Galleria Morazzone. In data 16/09/14 la strumentazione risulta sottovento rispetto all'area di cantiere (direzione prevalente misurata a Turate = Sud). Non si esclude un contributo di fonti emissive non afferenti al cantiere, si segnala in particolare la trafficata SP 57.

Risoluzione dell'anomalia. Sull'area di cantiere è costantemente attivo il servizio di bagnatura delle piste con l'impiego di autobotte. In relazione alle attività evidenziate è stata rinnovata agli operativi di cantiere la necessità di intensificare gli interventi mitigativi, con particolare riferimento alla SP 57 ad uso promiscuo.

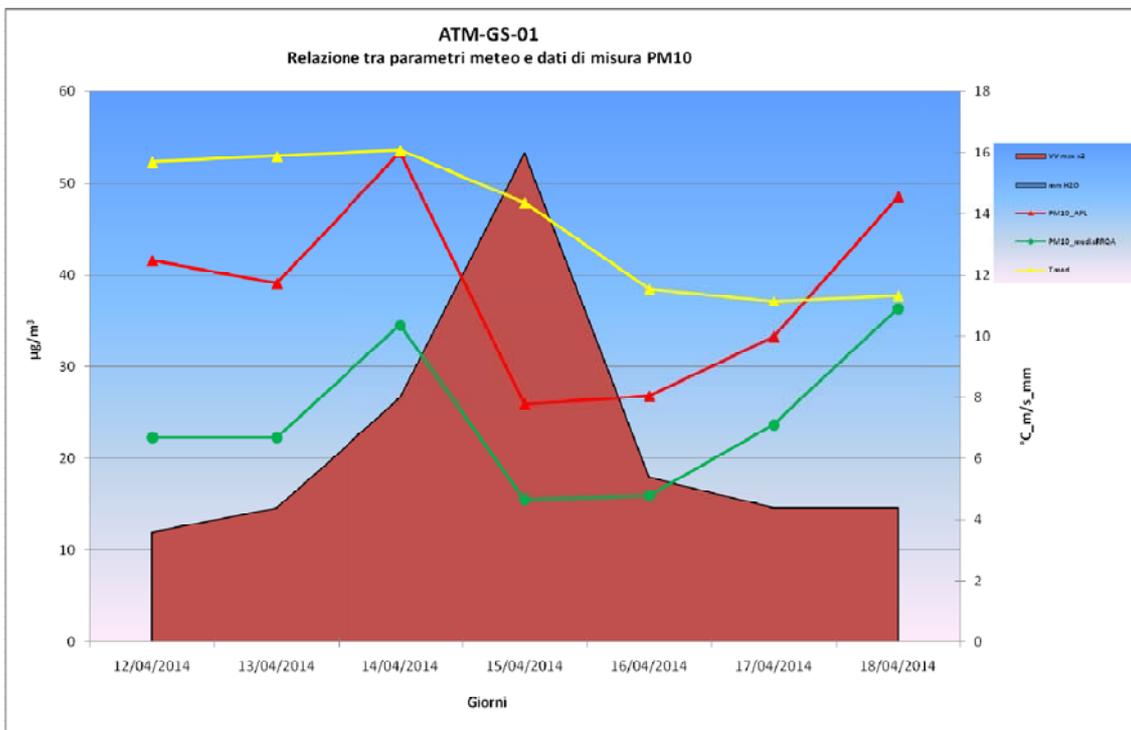
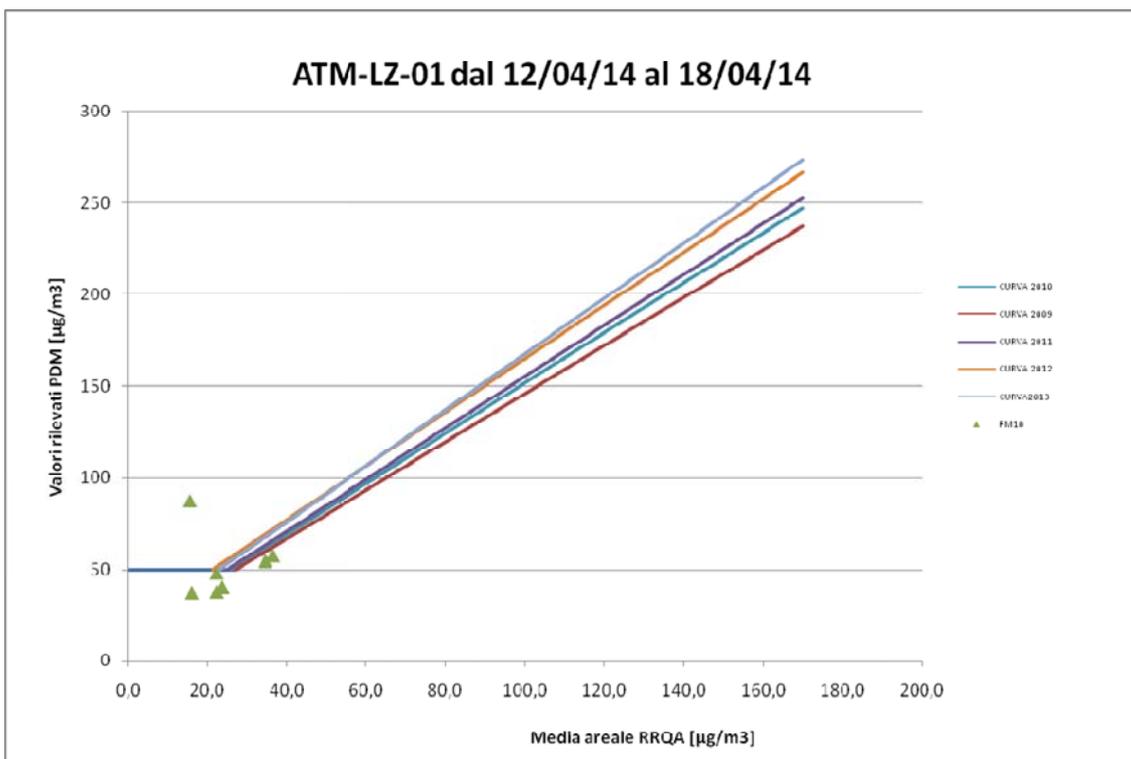
Il parametro BaP è stato rilevato in concentrazioni inferiori al limite normativo su media annua. I metalli terrigeni più abbondanti risultano il calcio e il silicio, mentre il titanio è presente in concentrazioni notevolmente inferiori rispetto agli altri parametri.

Dal confronto con i dati del PM10 registrati dalla RRQA di ARPA, emerge che i valori misurati nel punto di monitoraggio in questione sono superiori alla media della rete ARPA per 7 giorni su 7, ma si registra un solo superamento della curva limite.

Anomalia riscontrata. L'anomalia segnalata risulta relativa al giorno 15/04/14. Complessivamente, le concentrazioni rilevate nella postazione di monitoraggio sono costantemente superiori alle contestuali concentrazioni della RRQA di ARPA. Durante i 7 giorni di campionamento sono stati inoltre evidenziati 3 superamenti del limite normativo pari a 50 ug/m3. Tra le lavorazioni di cantiere contestuali alla misura non si segnalano attività particolarmente critiche o che possano determinare significativi incrementi della polverosità nell'area, fatta eccezione per gli scavi localizzati in corrispondenza della trincea di Lozza. Non si esclude un contributo di fonti emmissive non afferenti al cantiere, si segnalano in particolare la trafficata SP57 e le attività agricole industriali presenti sul territorio in cui è installata la postazione. Si segnalano inoltre, nella piana di Lozza, diversi cumuli di materiale, in particolare in corrispondenza del C.O.V2 (smarino della galleria naturale) ed in corrispondenza del C.O.V3, cumuli che potrebbero essere stati parzialmente erosi a seguito del regime anemologico particolarmente turbolento rilevato in data 15 aprile. In tale data la postazione di misura è parzialmente sottovento rispetto all'area del sedime autostradale. Si ricorda che i dati meteo sono rilevati in corrispondenza della stazione fissa di Turate.

Risoluzione dell'anomalia. Sull'area di cantiere è costantemente attivo il servizio di bagnatura delle piste con l'impiego di autobotte ed è inoltre presente, all'ingresso del C.O.V3 un sistema automatico per il lavaggio delle ruote. In relazione alle attività evidenziate sono stati rinnovati i seguenti interventi mitigativi: limitare la velocità dei mezzi d'opera su tutte le aree di cantiere, verificare la corretta umidificazione delle piste e l'utilizzo dei teli copricassone degli autocarri.

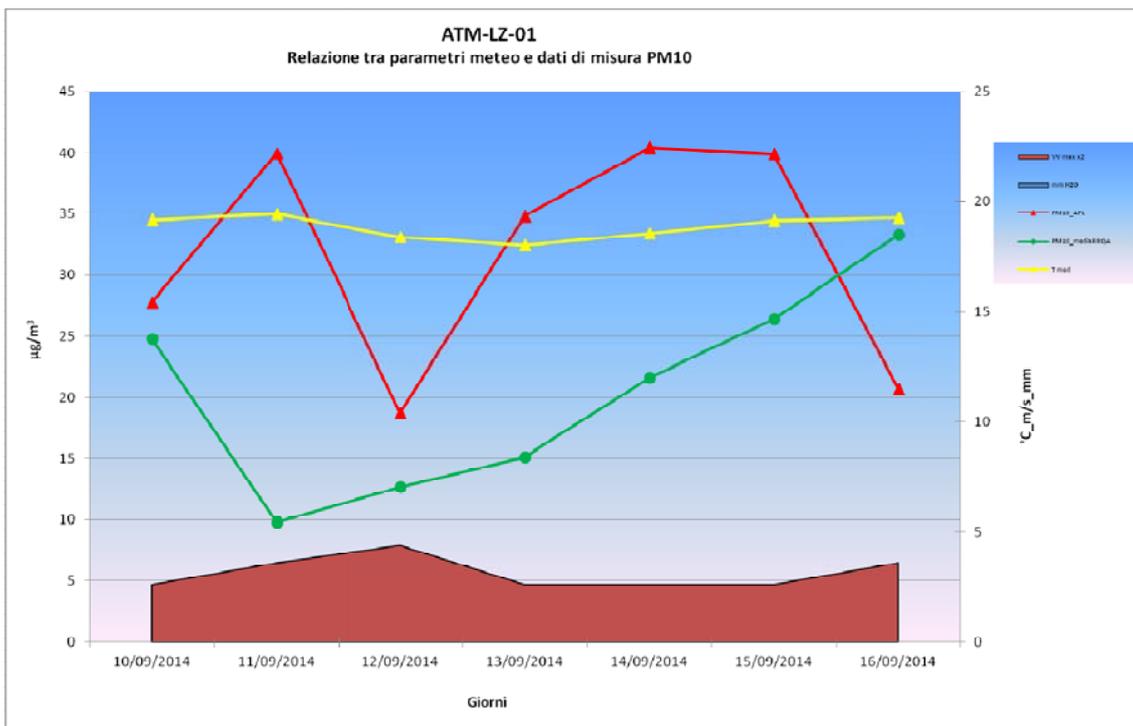
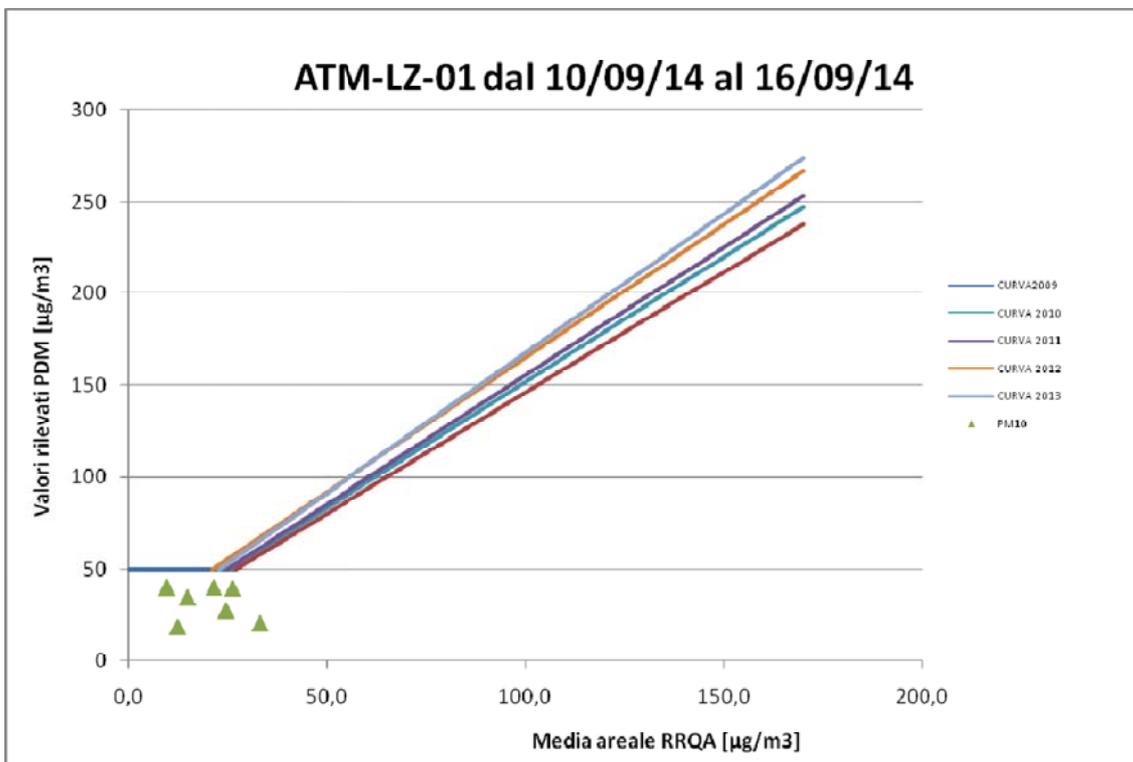
I metalli terrigeni più abbondanti risultano il calcio e lo zolfo, mentre il titanio è presente in concentrazioni notevolmente inferiori rispetto agli altri parametri.

Dal confronto con i dati del PM10 registrati dalla RRQA di ARPA, emerge che i valori misurati nel punto di monitoraggio in questione sono superiori alla media della rete ARPA per 6 giorni su 7, ma non si registrano superamenti della curva limite.
