COLLEGAMENTO AUTOSTRADALE DALMINE - COMO - VARESE - VALICO DEL GAGGIOLO E OPERE AD ESSO CONNESSE

TRATTE B1, B2, C, D, TRVA13+14, GREENWAY **PROGETTO ESECUTIVO DI DETTAGLIO**

TRATTA B1 MONITORAGGIO AMBIENTALE FASE CORSO D'OPERA COMPONENTE ACQUE SUPERFICIALI Bollettino 3° quadrimestre 2016

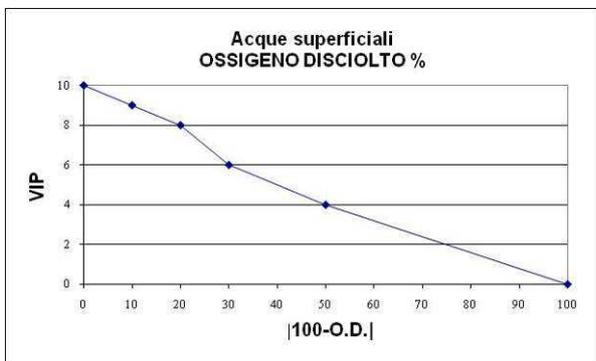
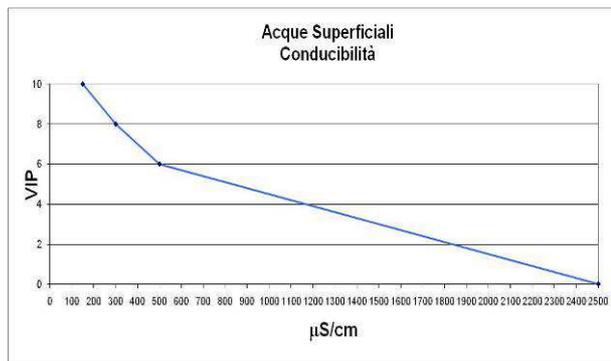
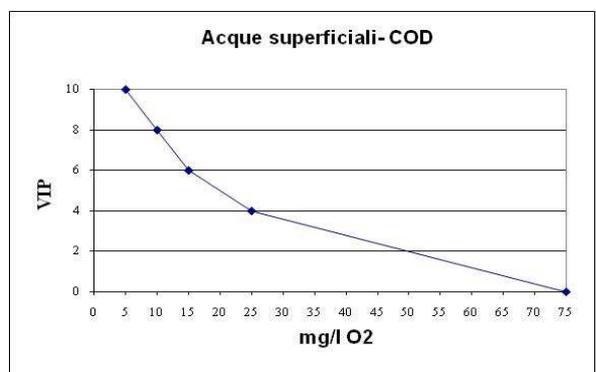
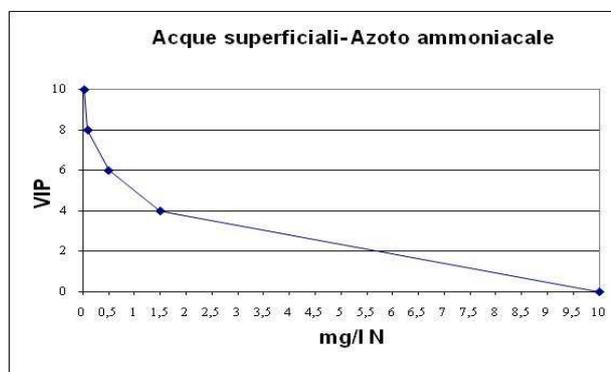
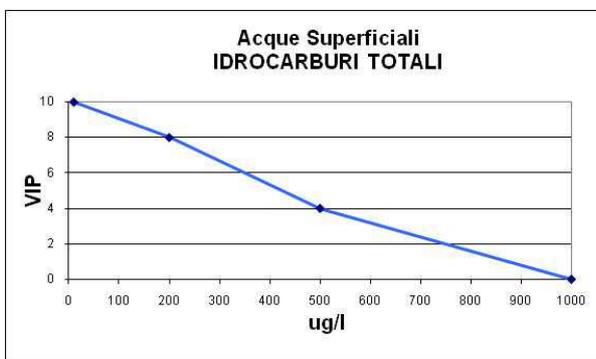
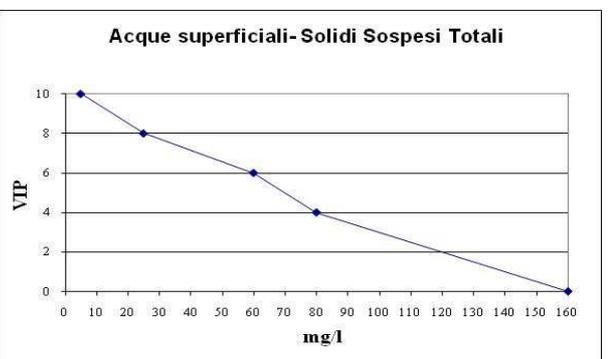
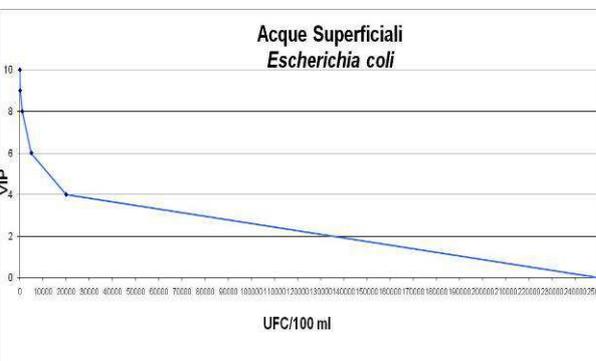
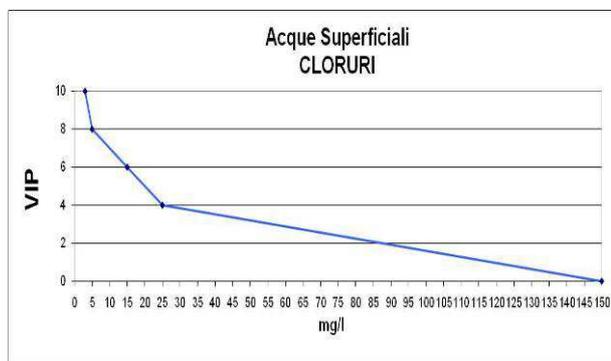
Curve di Qualità

- verifica dei dati
- normalizzazione del giudizio di qualità ambientale attraverso le curve VIP (Valore Indicizzato del Parametro), si vedano le curve per la normalizzazione del dato di seguito riportate
- valutazione di soglie di attenzione e intervento

Per ciascun parametro monitorato, ad eccezione di Portata, Temperatura, Torbidità e Potenziale Redox per i quali non è prevista l'applicazione del metodo VIP, si è proceduto, per la valutazione degli impatti, con l'assegnazione di un giudizio di qualità sotto forma di un indice (VIP ovvero Valore Indicizzato del Parametro) compreso tra 0 e 10.

Si tratta di una normalizzazione del dato originale attraverso curve-funzione che permettono la trasformazione del dato ambientale rilevato in un Valore Indicizzato del Parametro, consentendo così un'analisi più agevole di ogni parametro misurato grazie alla disponibilità della stessa scala di riferimento (tra 0 e 10).

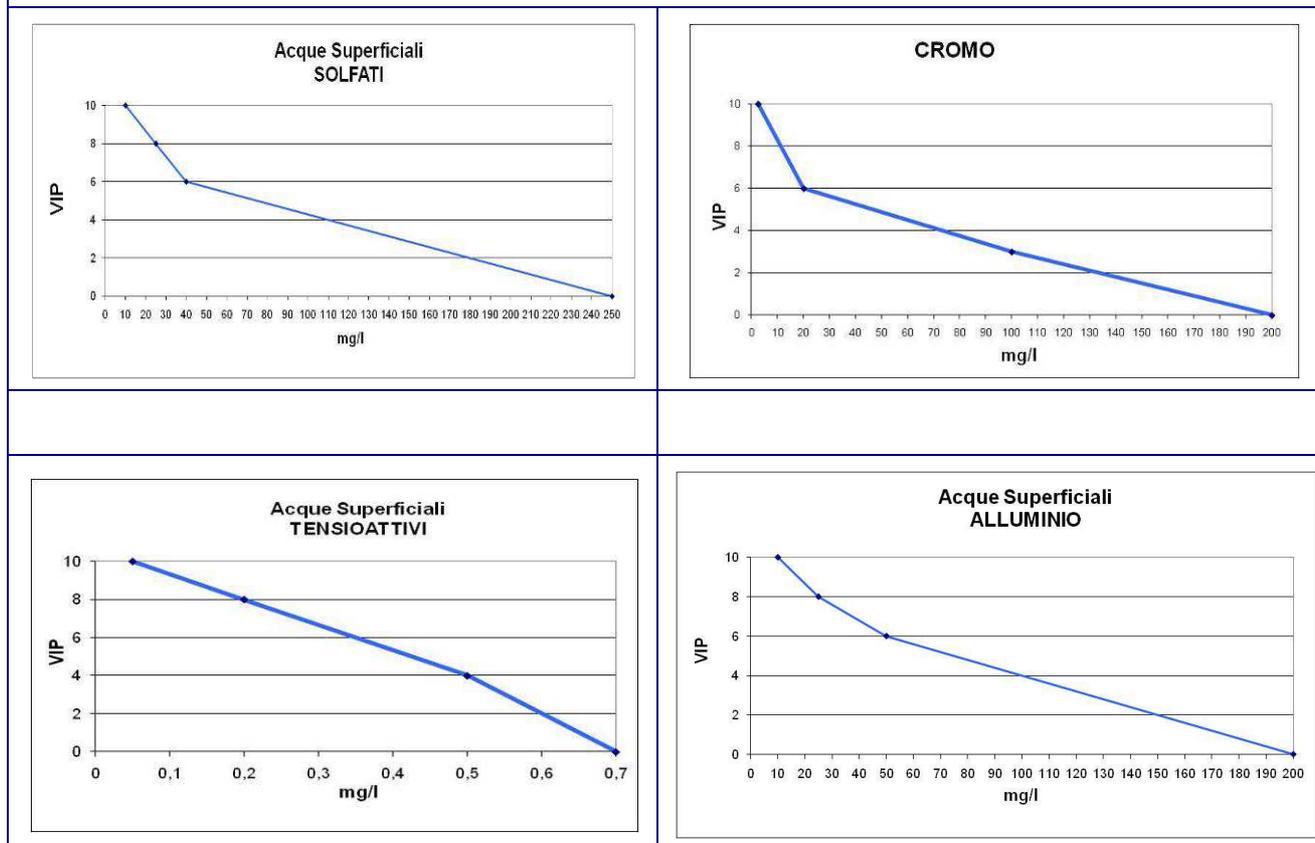
Curve di Qualità

Di seguito si riportano, per ciascun parametro monitorato ad eccezione dei parametri detti, le curve che verranno utilizzate; tali curve sono quelle fornite dal Supporto Tecnico e sono state costruite sulla base dei dati derivanti da altre esperienze di monitoraggio delle acque superficiali legate alla costruzione di grandi opere in Lombardia.

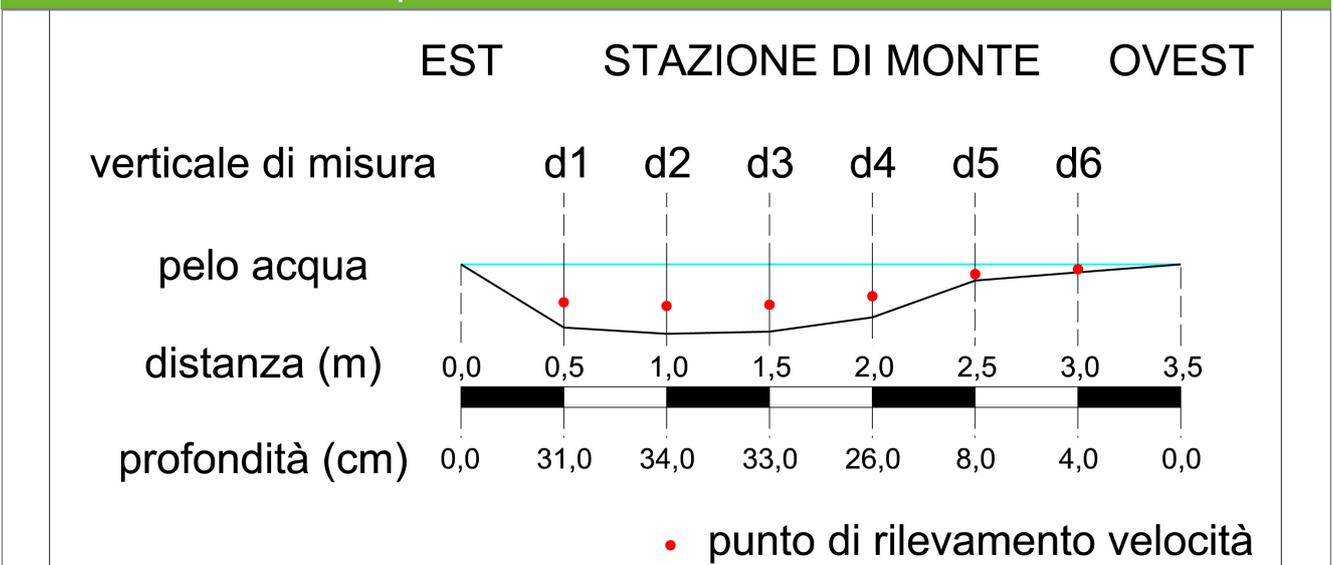
Sezione idraulica del rilievo di portata

Dati di portata	Misura
Ora inizio misura	13:00:00
Ora fine misura	13:30:00
Data taratura strumentazione	06/10/2016
Area sezione (mq)	0,68
Larghezza sezione (m)	3,5
Profondità massima (m)	0,34
Profondità minima (m)	0
Numero verticali misurate	6
Velocità massima (m/s)	0,122
Velocità minima (m/s)	0,03

Dettagli misure	V1	V2	V3	V4	V5	V6
Velocità media (m/s)	0,122	0,122	0,122	0,061	0,03	0,03
	Dir1	Dir2	Dir3	Dir4	Dir5	Dir6
Direzione velocità (°)	90	90	90	90	90	90
	d1	d2	d3	d4	d5	d6
Profondità verticali (m)	0,31	0,34	0,33	0,26	0,08	0,04

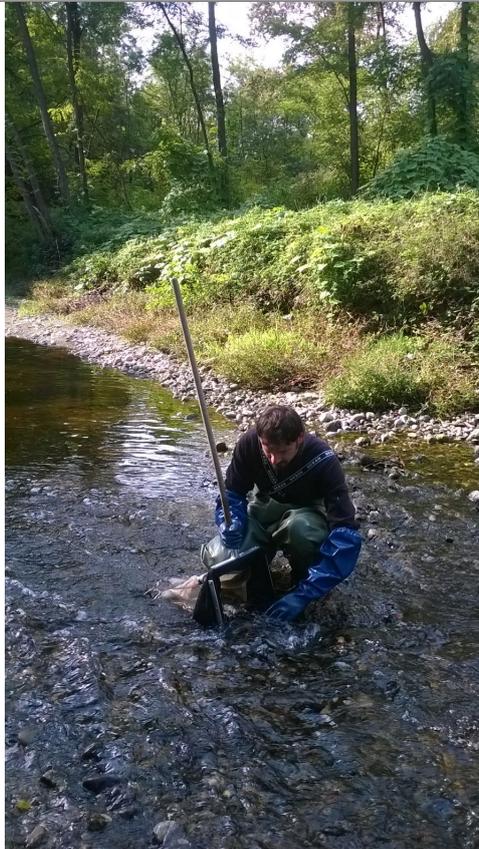
Foto 1

Foto attività di rilievo: misura di portata

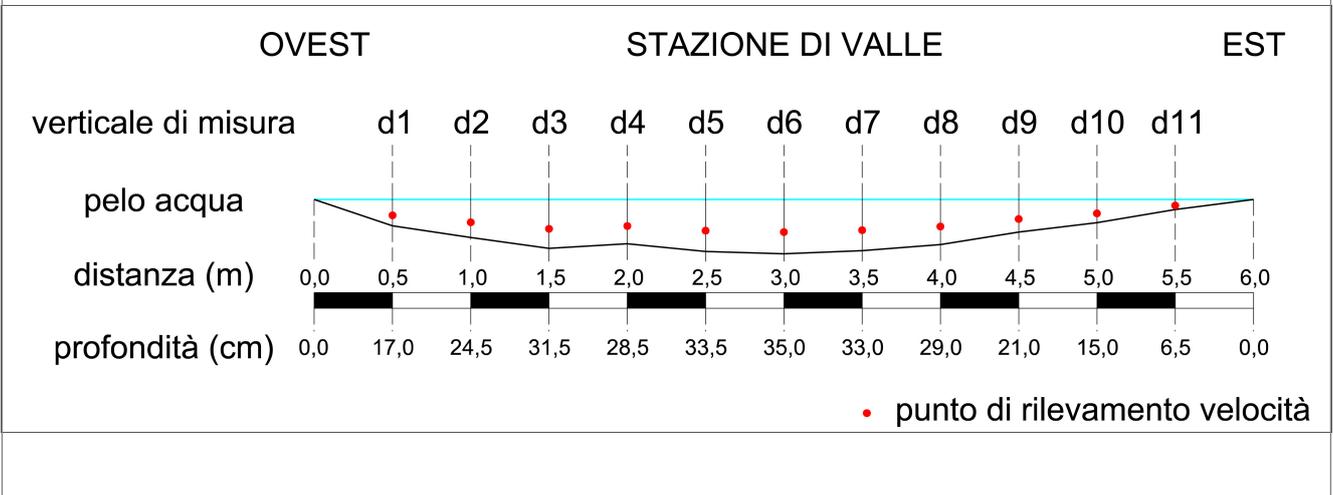
Sezione idraulica del rilievo di portata

Dati di portata	Misura
Ora inizio misura	09:00:00
Ora fine misura	09:44:00
Data taratura strumentazione	06/10/2016
Area sezione (mq)	1,373
Larghezza sezione (m)	6
Profondità massima (m)	0,35
Profondità minima (m)	0
Numero verticali misurate	11
Velocità massima (m/s)	0,122
Velocità minima (m/s)	0,03

Dettagli misure	V1	V2	V3	V4	V5	V6	V7	V8	V9	V10	V11
Velocità media (m/s)	0,03	0,03	0,122	0,122	0,122	0,091	0,03	0,03	0,03	0,03	0,03
Direzione velocità (°)	Dir1	Dir2	Dir3	Dir4	Dir5	Dir6	Dir7	Dir8	Dir9	Dir10	Dir11
	90	90	90	90	90	90	90	90	90	90	90
Profondità verticali (m)	d1	d2	d3	d4	d5	d6	d7	d8	d9	d10	d11
	0,17	0,245	0,315	0,285	0,335	0,35	0,33	0,29	0,21	0,15	0,065
