COLLEGAMENTO AUTOSTRADALE

DALMINE-COMO-VARESE-VALICO DEL GAGGIOLO E OPERE AD ESSO CONNESSE

Monitoraggio Ambientale CORSO D'OPERA Componente AMBIENTE IDRICO SUPERFICIALE

Relazione annuale CO 2012

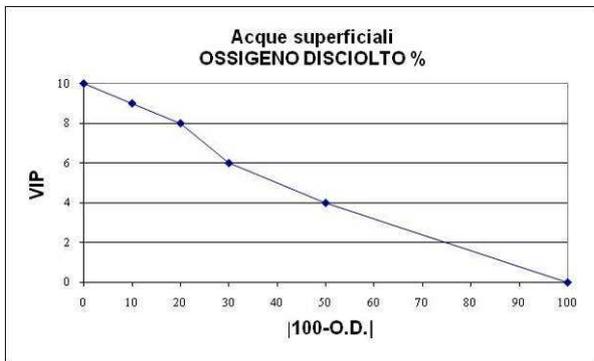
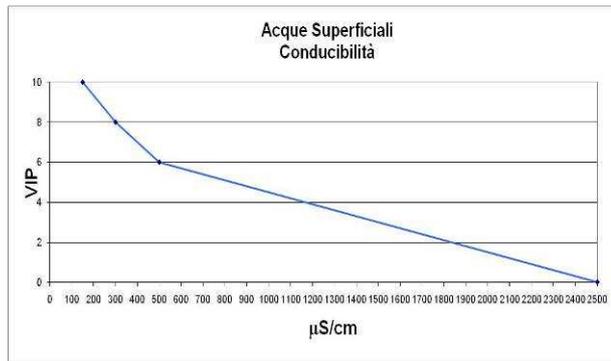
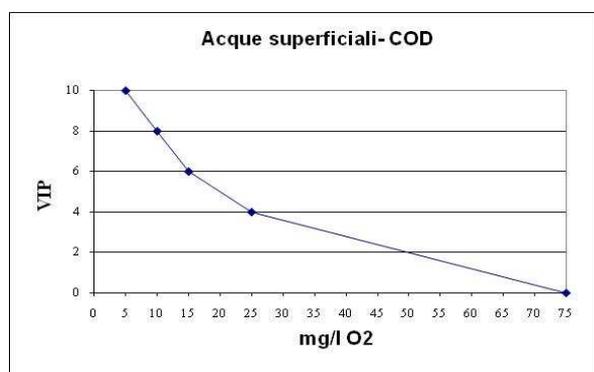
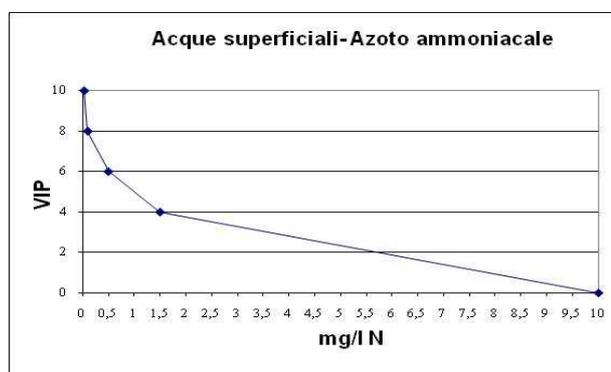
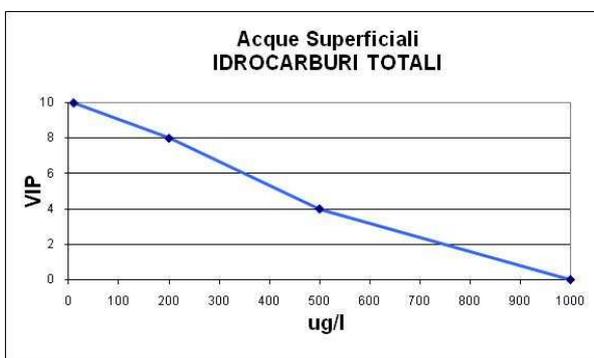
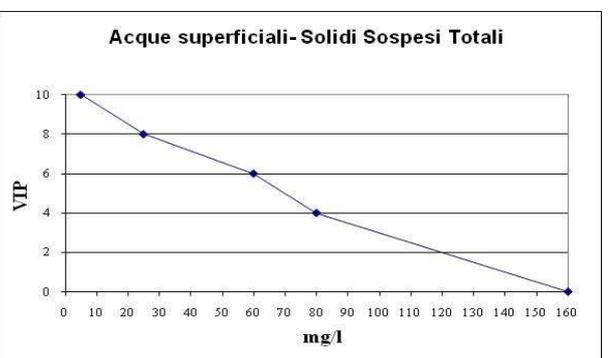
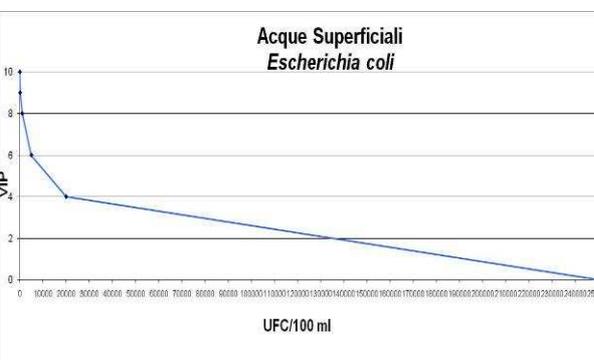
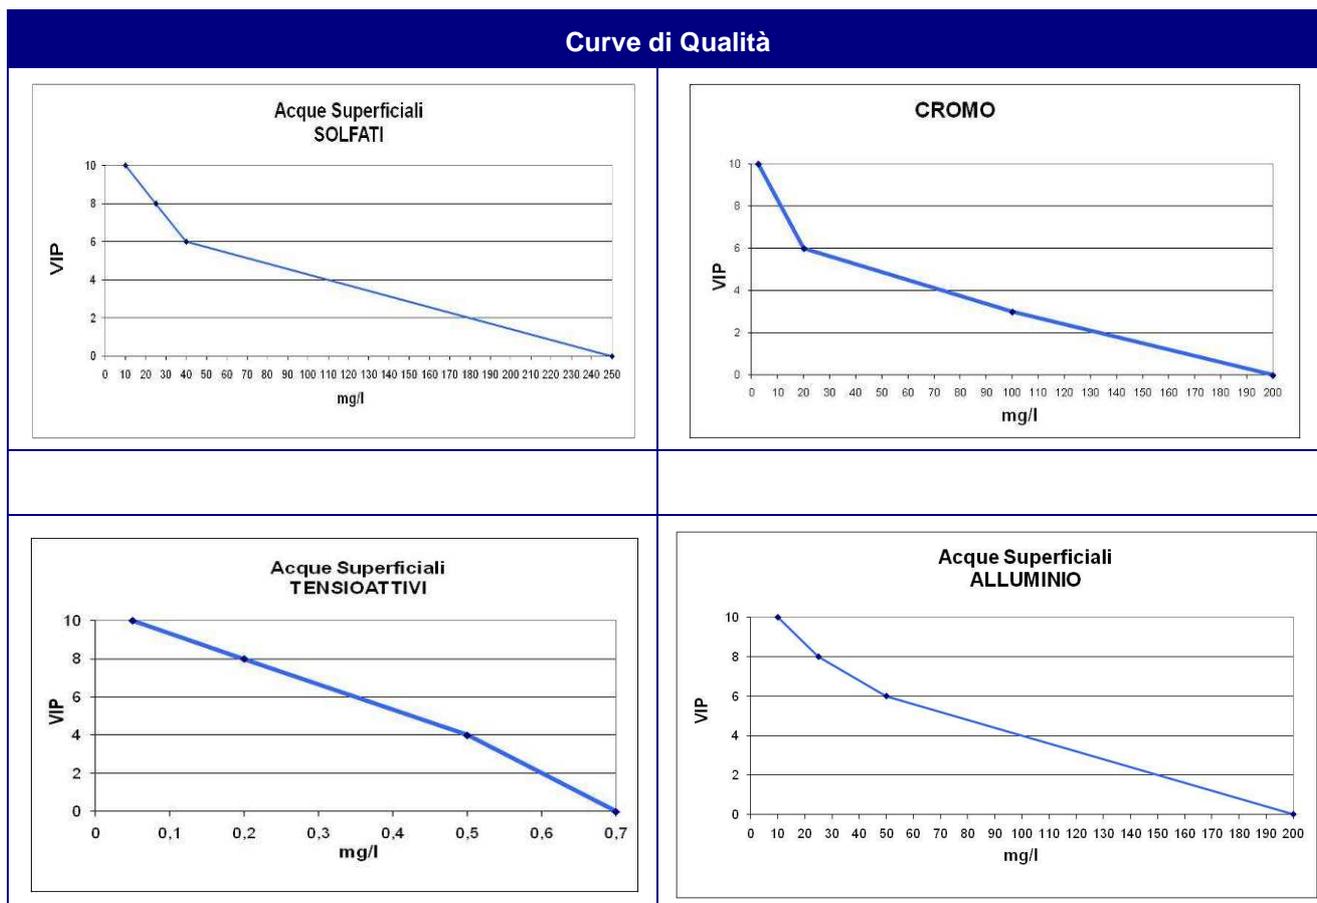
Tab. 4.2/A: Definizione delle Curve di qualità per le acque superficiali.

Si tratta di una normalizzazione del dato originale attraverso curve-funzione che permettono la trasformazione del dato ambientale rilevato in un Valore Indicizzato del Parametro, consentendo così un'analisi più agevole di ogni parametro misurato grazie alla disponibilità della stessa scala di riferimento (tra 0 e 10).

Di seguito si riportano, per ciascun parametro monitorato ad eccezione dei parametri detti, le curve che verranno utilizzate; tali curve sono quelle fornite dal Supporto Tecnico e sono state costruite sulla base dei dati derivanti da altre esperienze di monitoraggio delle acque superficiali legate alla costruzione di grandi opere in Lombardia.

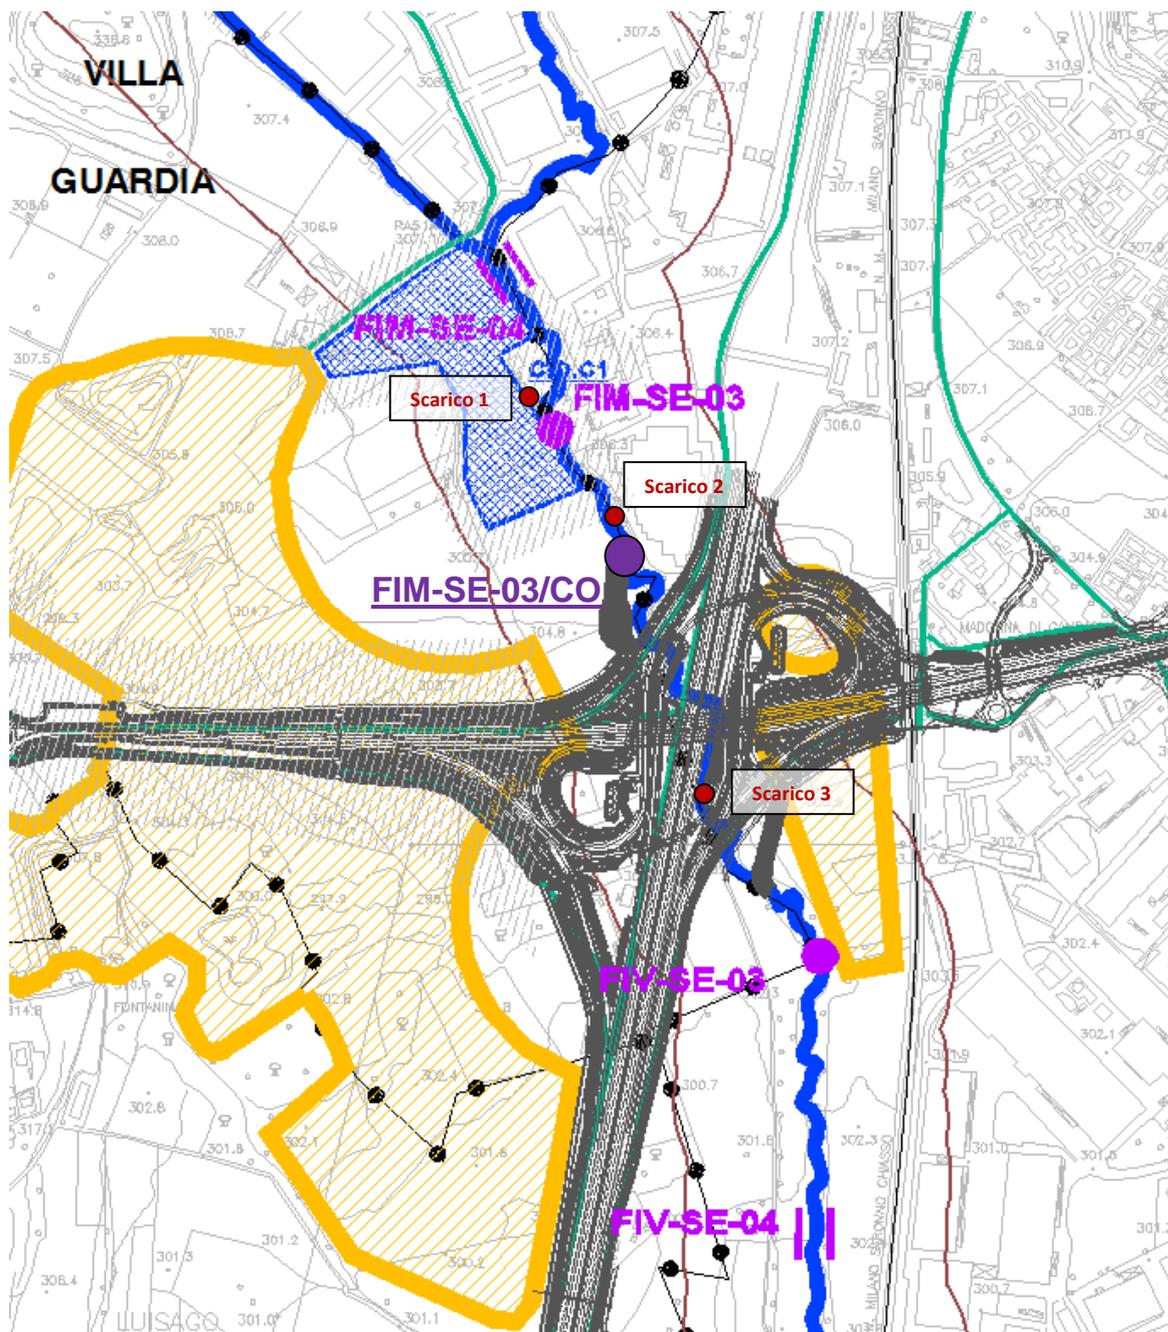
I sopralluoghi effettuati in fase di Corso d'Opera, in particolare quello relativo al 06/12/2011 in cui era presente anche ARPA, hanno rilevato la presenza di alcuni scarichi non precedentemente rilevati. Di seguito si riporta una planimetria con il dettaglio della localizzazione degli scarichi rilevati.

Fig. 6/A Dettaglio planimetrico della localizzazione della coppia FIM-SE-03/FIV-SE-03 con identificazione degli scarichi rilevati in sede di sopralluogo in fase di Corso d'Opera. Alla luce dei sopralluoghi effettuati, il punto FIM-SE-03 è stato rilocalizzato per le successive fasi del monitoraggio (FIM-SE-03/CO).

Per quanto riguarda lo Scarico 2, si può ipotizzare che le anomalie riscontrate in fase di AO possano essere riconducibili all'attivazione di tale immissione. Nelle successive fasi del monitoraggio il punto di monte è stato dunque rilocalizzato a valle di tale scarico, al fine di poter effettuare un corretto confronto monte/valle (per il dettaglio planimetrico si veda figura).

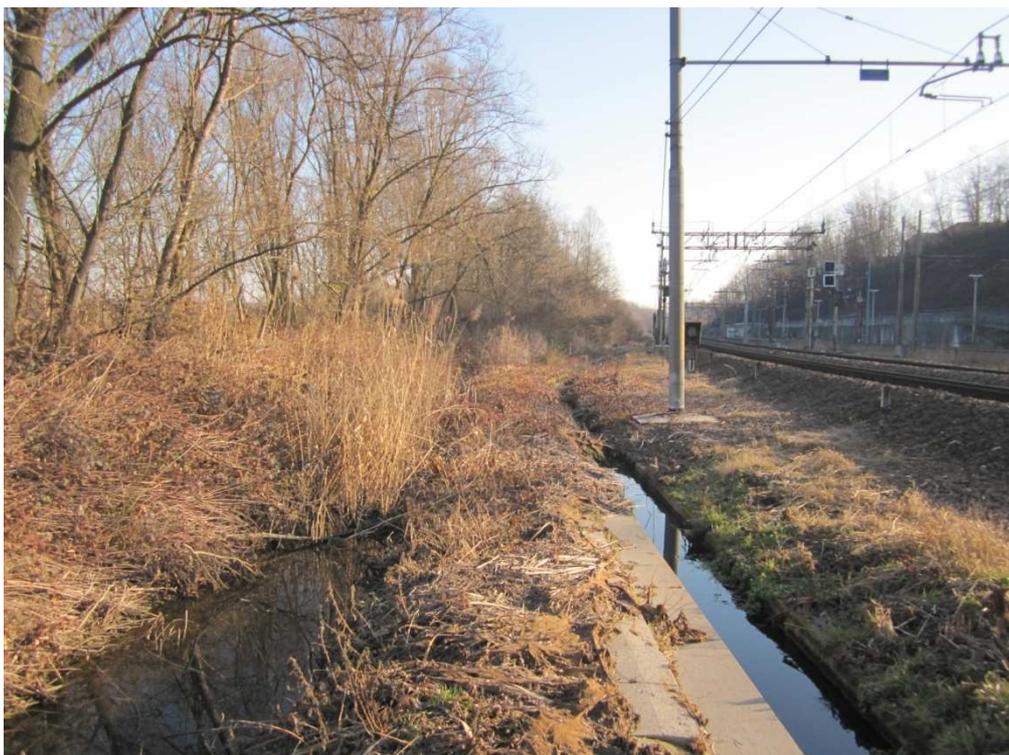
Fig. 6.2/A – Visuale Roggia Desio in data 26/01/2012.

Rappresenta il principale corso d'acqua all'interno dell'area della Palude di Albate, e fornisce l'alimentazione principale, attraversando l'area da Ovest verso Est; esso forma lo specchio d'acqua maggiore (Lago Grande), terminando nel rio Acquanegra al di fuori dell'area SIC. Questa roggia ha origini antiche, dall'inizio del 1900, al di fuori dell'area SIC presso un fontanile ora interrato in via Scalabrini. Il suo percorso è stato modificato negli anni, ed ora in alcuni punti non è possibile ricostruirne l'esatto andamento planimetrico. Il suo apporto naturale d'acqua è significativamente integrato da apporti di origine antropica (rete fognaria) e dall'acqua di percolazione della vicina galleria ferroviaria Monteolimpino. Questi apporti garantiscono un deflusso idrico continuo per tutto l'anno, anche se, come prevedibile, la qualità dell'acqua risulta molto scarsa, talora, in periodi di magra, è caratterizzata da un odore pungente e colore scuro.

Dal sopralluogo eseguito in data 27/06/2012 non sono state rilevate criticità. E' stata riscontrata presenza di acqua e non si riscontrano anomalie per ciò che riguarda il regime idrico. Nessun'anomalia olfattiva.

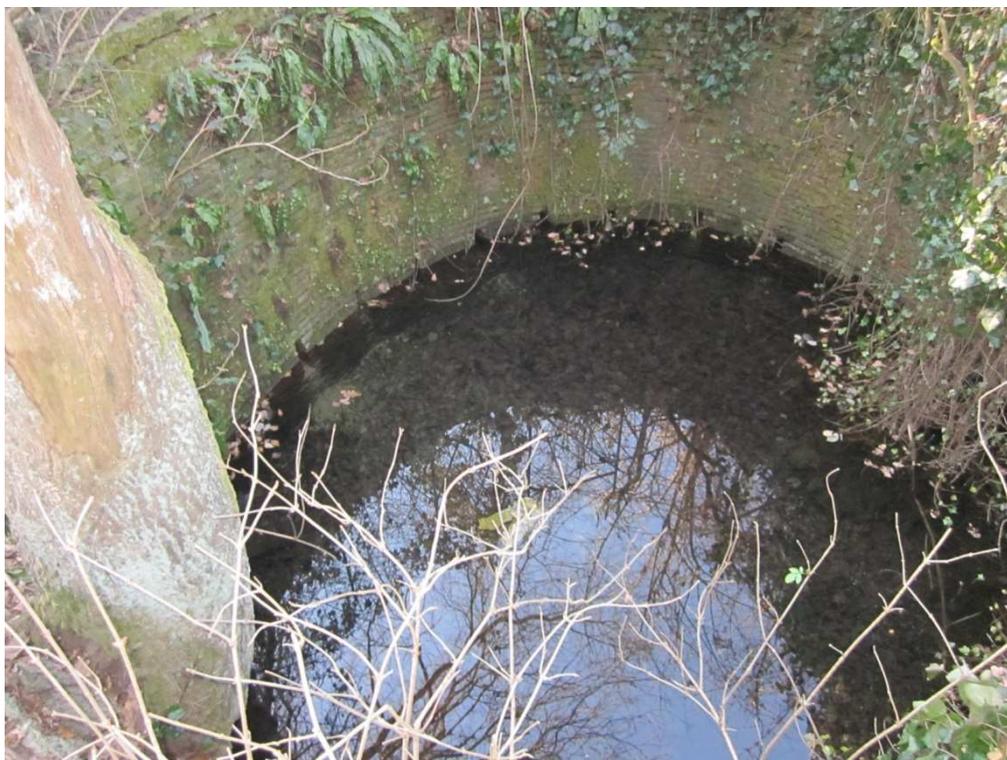
Fig. 6.2/B – Visuale Roggia Prada in data 26/01/2012.

La roggia trae origine dall'omonimo fontanile ubicato appena oltre il limite Nord dell'Oasi. Questo fontanile garantisce un apporto idrico continuo per tutto l'anno anche se con portate variabili, dipendenti dal livello del fontanile, connesso con il livello piezometrico della falda superficiale. La qualità dell'acqua è buona poiché non subisce alcun contributo di natura antropica. La roggia Prada alimenta il cosiddetto Lago Piccolo, che, unitamente alla roggia stessa, rappresenta una elevata valenza ecosistemica.
