## COLLEGAMENTO AUTOSTRADALE

### DALMINE-COMO-VARESE-VALICO DEL GAGGIOLO E OPERE AD ESSO CONNESSE

### Monitoraggio Ambientale CORSO D'OPERA

### Relazione annuale CO 2012

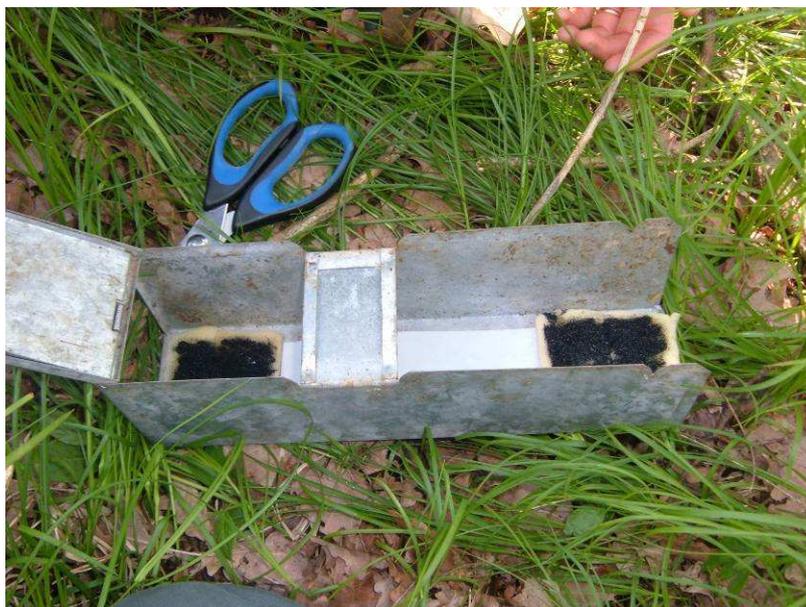
**Fig. 4.7/A – Interno di una footprint trap utilizzata per il monitoraggio: è visibile il foglio di carta adesiva nel centro per la raccolta delle impronte e, ai lati, i due tappetini in gommapiuma imbevuti di inchiostro**

Le footprint traps sono state preparate utilizzando delle trappole sherman non innescate: all'interno di tali trappole, in posizione centrale, è stato posto un foglio di carta leggermente adesiva, e ai lati due tappetini di gommapiuma imbevuti di inchiostro. Le trappole sono poi state innescate con burro di arachidi e pancetta, in modo da attirare sia animali appartenenti all'ordine degli insettivori che a quello dei roditori. Le trappole così preparate sono utilizzabili anche in condizioni meteorologiche avverse, come ad esempio in condizioni di pioggia, senza pregiudicare il risultato del monitoraggio.

Le footprint traps sono state collocate lungo un transetto di 270 m di lunghezza, con una distanza inter-trappola di 30 m, per un totale di 10 punti trappola. Per la determinazione della distanza inter-trappola è stata utilizzata una bindella di 50 m di lunghezza e la posizione di ciascuna trappola è stata marcata mediante GPS.

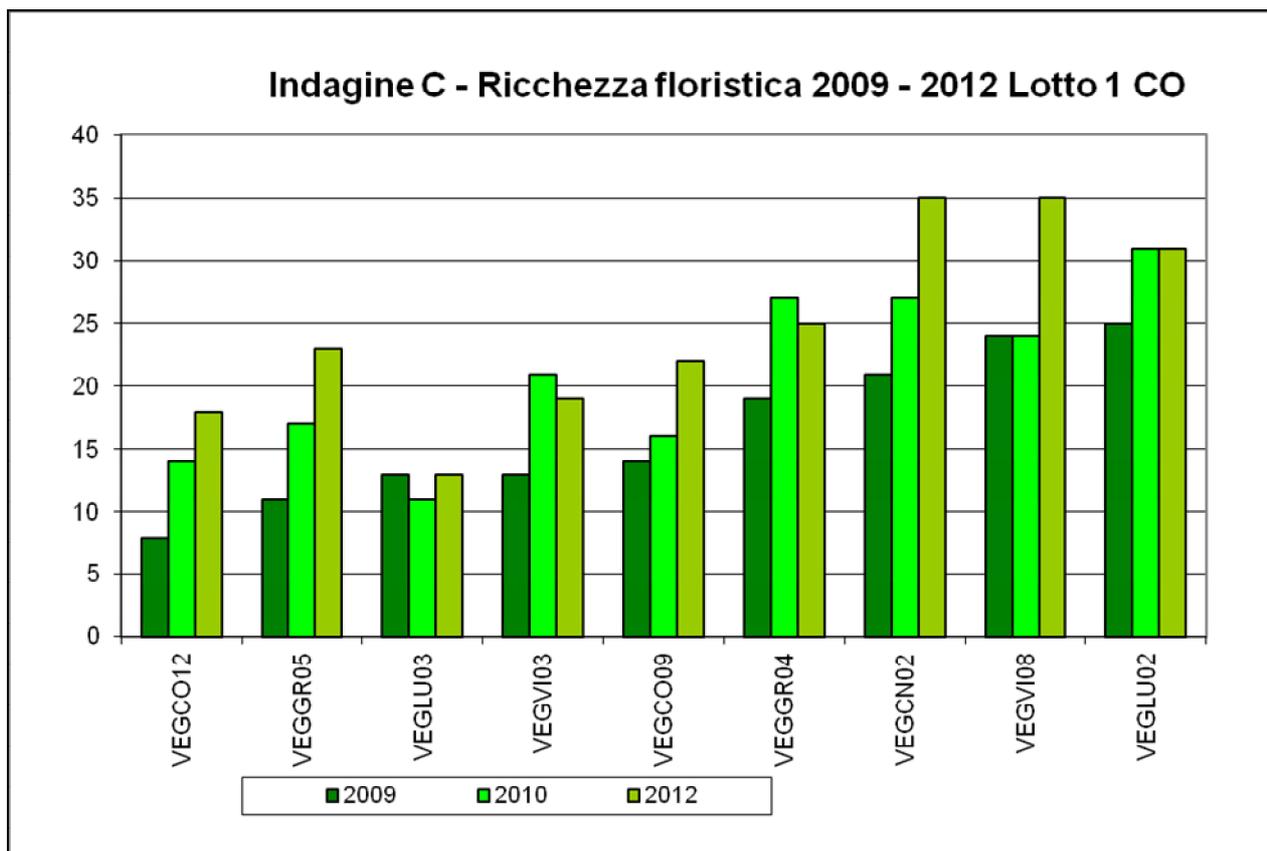
**Fig. 6.3/F – Ricchezza floristica delle stazioni del Lotto 1 CO nel 2009-2010 e nel 2012**

Nelle stazioni ricadenti nei prati, l'aumento delle specie rilevate tra il 2009 e il 2010 è probabilmente legato al fatto che il monitoraggio nel corso del 2010 era stato effettuato, in buona parte delle stazioni, prima del primo taglio, mentre nel 2009 è stato eseguito dopo, in tutte le stazioni, con perdita di dati relativi alle specie annuali primaverili. Diverso è il caso della stazione VEG-LU-03, caratterizzata da specie tipiche degli ambienti umidi e perilacustri, che hanno una ripresa vegetativa tardiva; infatti la maggior parte raggiunge la fioritura nel corso della tarda primavera e dell'estate. Questo ha permesso di cogliere una maggior varietà floristica nel 2009 rispetto al 2010.

Tra il 2010 e il 2012 è stato registrato un ulteriore generale aumento del numero di specie, ad eccezione della stazione VEG-LU-02, dove il numero di specie è rimasto invariato. Le motivazioni sono da analizzare attraverso la verifica dell'andamento degli indici di naturalità e delle infestanti.

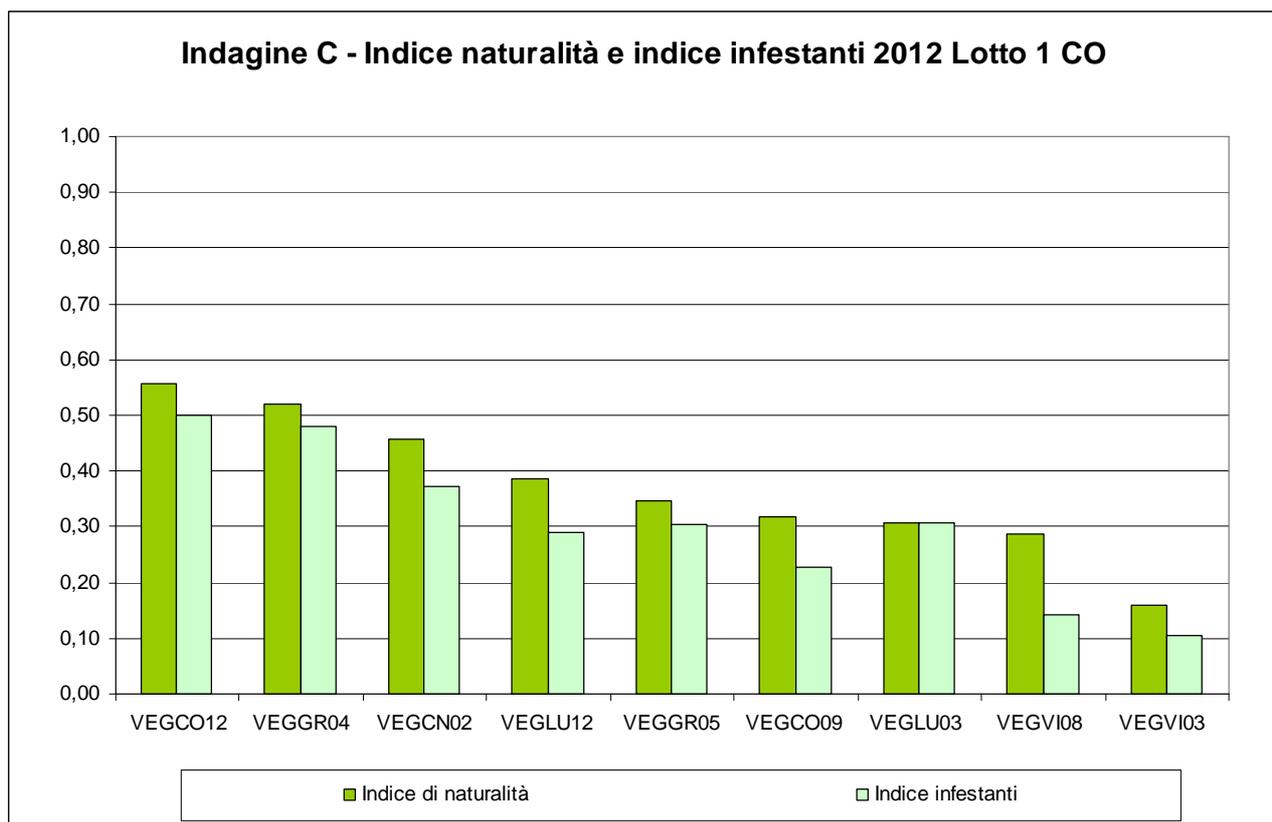
**Fig. 6.3/G – Indice di naturalità e indice delle infestanti nel Lotto 1 CO in CO 2012**

La stazione VEG-CO-12 ricade invece in un saliceto lungo una riva di un canale in disuso. Su quest'area, in generale povera di specie, abbondano le specie nitrofile, sinantropiche e infestanti. Se si osserva tuttavia il rapporto degli indici delle specie sinantropiche nel corso dei 3 anni di monitoraggio, emerge come sia diminuito progressivamente.

Le stazioni nelle quali nell'ultimo anno sono aumentate le specie sinantropiche in modo rilevante rispetto agli anni precedenti sono: VEG-GR-04, VEG-CO-09 e VEG-LU-03.

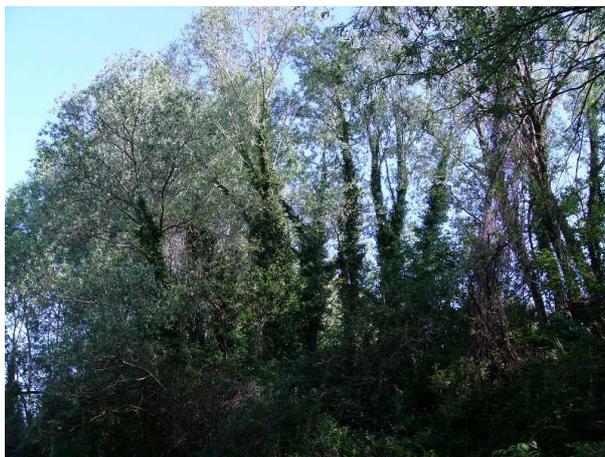
Fig. 6.4/A- Saliceto (Foto L. Perona, stazione di rilievo VEG- CO-12)- 27 aprile 2012

La stazione di monitoraggio VEG-CO-12 ricade all'interno di un saliceto che si sviluppa linearmente lungo una scarpata a monte di un canale di scolo dismesso. Si tratta di una formazione che si sviluppa su suoli idromorfi, accompagnata da un ricco sottobosco di specie ruderali nitrofile della classe *Artemisietea vulgaris* e da specie tipiche dei megaforbieti della classe *Filipendulo ulmariae*.

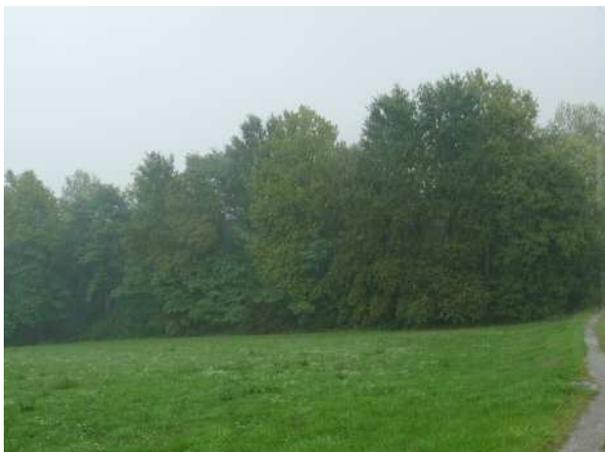
**Fig. 6.4/C- Acero-frassineto (Foto L. Perona, stazione di rilievo VEG-LU-02) – 27 aprile 2012**

La stazione VEG-LU-02 ricade in un bosco mesofilo di ambiente umido, caratterizzato dalla presenza di specie esigenti in termini di freschezza del suolo. Tra queste è compreso il platano (*Platanus hybrida*), specie sinantropica, storicamente spesso piantato a filare lungo i canali.

Il sottobosco è ricco di specie arbustive ed erbacee e risente in parte del pascolo periodico da parte di pecore, che ne alterano la continuità di copertura e favorisce l'ingresso di vegetazione ruderale nitrofila, soprattutto nelle zone di margine dove è maggiore l'esposizione alla luce. L'alleanza di riferimento è l'*Alno-Fraxinetalia* Moor 1977, con le seguenti specie arboree indicatrici: ontano nero (*Alnus glutinosa*), acero di monte (*Acer pseudoplatanus*) e frassino maggiore (*Fraxinus excelsior*). Nel bosco sono presenti anche specie di contatto con il querceto- carpinetto (alleanza *Carpinion betuli* Issl.31), rappresentate da farnia (*Quercus robur*), carpino bianco (*Carpinus betulus*), acero campestre (*Acer campestre*) e anemone bianco (*Anemone nemorosa*).

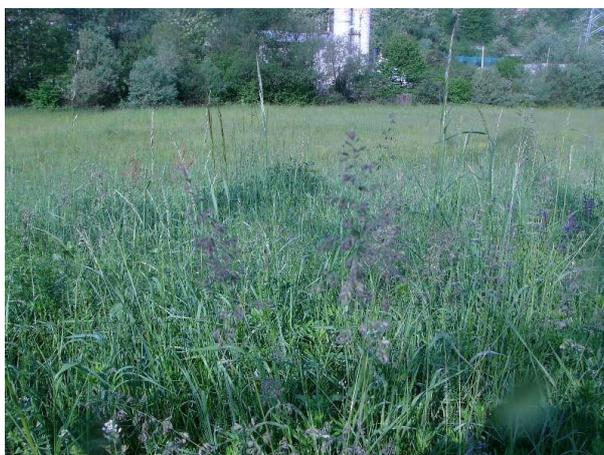
Fig. 6.4/E - Prato polifita (Foto L. Perona, stazione di rilievo VEG-CN-02) – 11 maggio 2012

La stazione VEG-CN-02 ricade in un prato caratterizzato dalla presenza di specie riconducibili all'alleanza dell'*Arrhenatherion eliatoris*. Nel corso del monitoraggio 2012 è stato riscontrato l'ingresso cospicuo di specie perenni nitrofile della classe *Artemisietea vulgaris*, alleanza *Centaureetalia cyani*, nella parte del prato più prossimale alla strada, adattata a pista di cantiere.

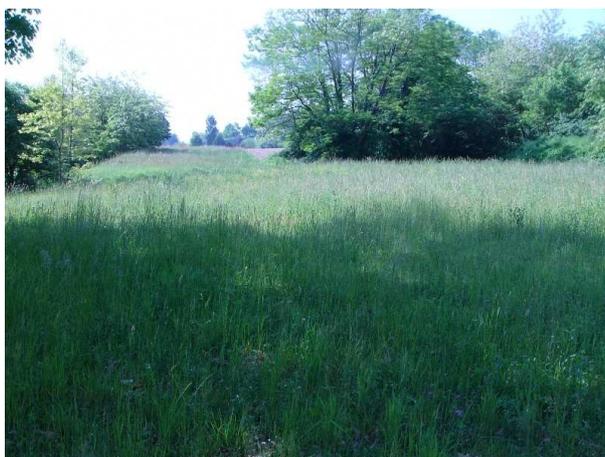
Fig. 6.4/F - Prato polifita (Foto L. Perona, stazione di rilievo VEG-VI-08) – 11 maggio 2012

La stazione VEG-VI-08 è un prato caratterizzato da specie tipiche dell'alleanza dell'*Arrhenatherion eliatoris*, dell'ordine *Arrhenatherethalia eliatoris*, appartenente alla classe *Molinio-Arrhenatheretea*. Questa classe comprende le praterie mesofile, permanenti e a rotazione, su suoli neutri o poco acidi, che non diventano troppo secchi in estate.

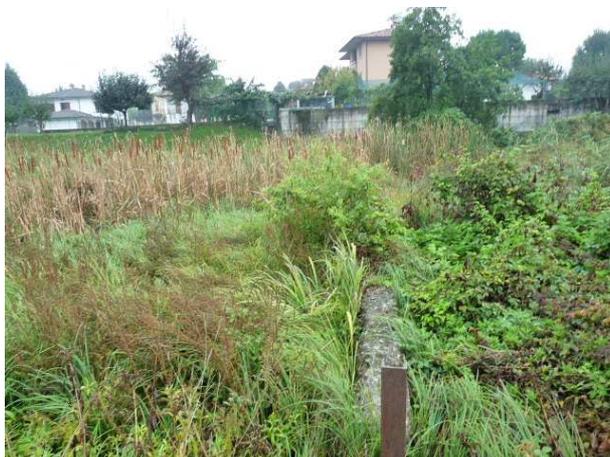
**Fig. 6.4/F - Vegetazione igrofila dell'area umida (VEG-LU-03)**

Nella tipologia di ambiente dell'area umida (stazione VEG-LU-03) sono state inserite le formazioni erbaceo-arbustive caratterizzate dalla presenza di megaforbieti igrofilo con presenza di olmaria (*Filipendula ulmaria*) e salcerella (*Lythrum salicaria*) nella parte esterna, specie tipiche della classe *Filipendulo ulmariae-Calystegieta sepium*, in particolare all'ordine *Lythro salicariae-Filipenduletalia ulmariae*. Nella parte interna domina la vegetazione a canneto con Lisca maggiore (*Typha latifolia*) e diversi carici tra i quali domina il

carice tagliente (*Carex acutiformis*), specie tipiche della classe *Phragmiti australis-Magnocaricetea elatae*. Entrambe le formazioni sono tipiche di ambienti con suoli umidi, periodicamente allagati.

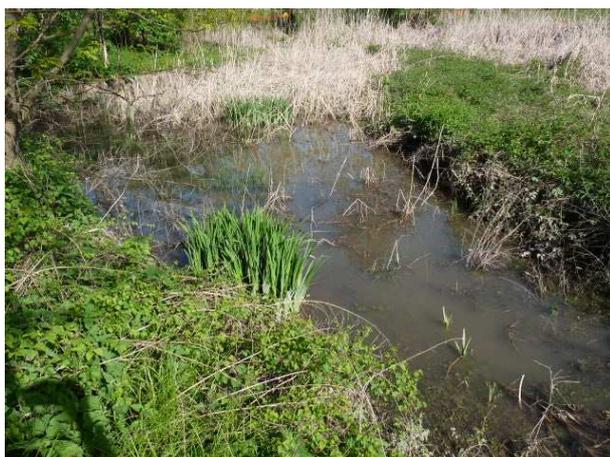
**Fig. 6.5/A - Area umida, sito riproduttivo di *P.e. lessonae*, presso la stazione VEG-LU-03**
