COLLEGAMENTO AUTOSTRADALE DALMINE - COMO - VARESE - VALICO DEL GAGGIOLO E OPERE AD ESSO CONNESSE

TRATTA B1

MONITORAGGIO AMBIENTALE

NOTA TECNICA DI RISCONTRO ALLE OSSERVAZIONI DELL'OSSERVATORIO AMBIENTALE

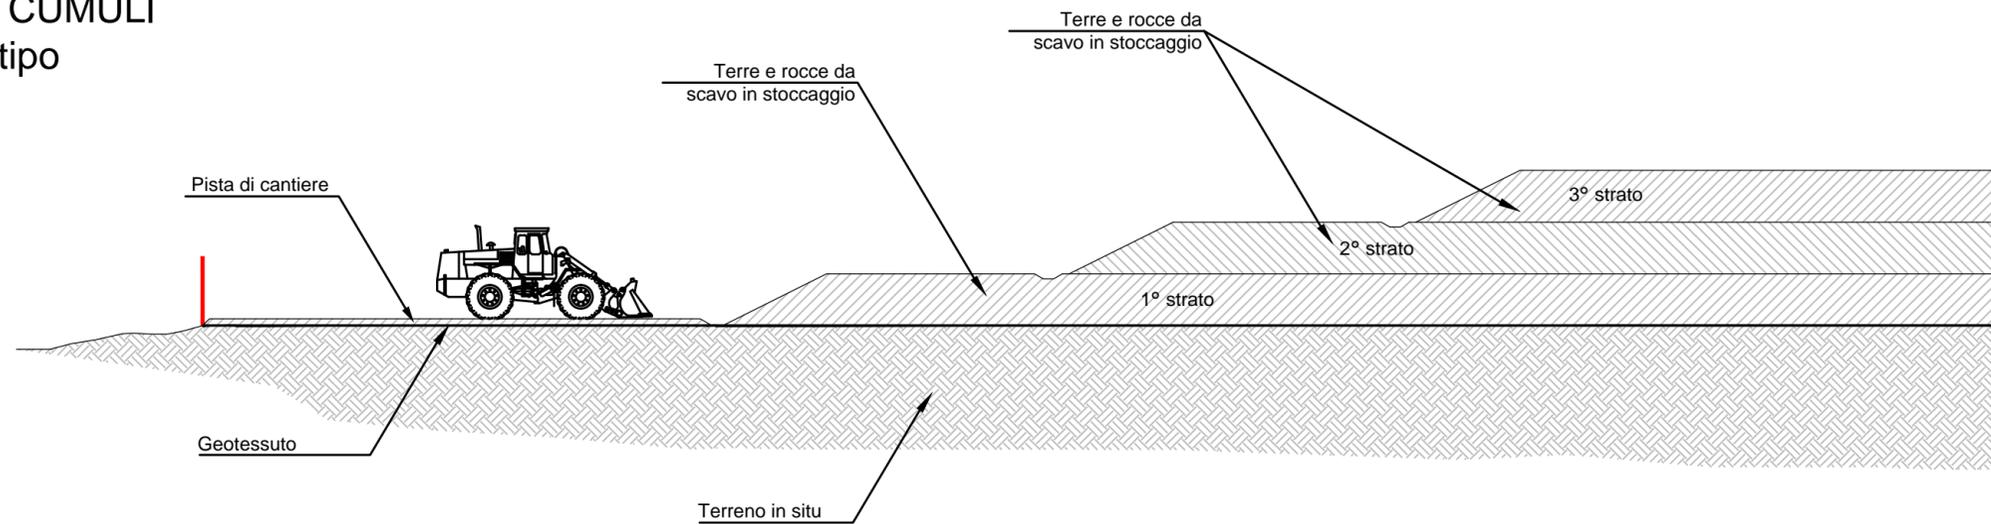
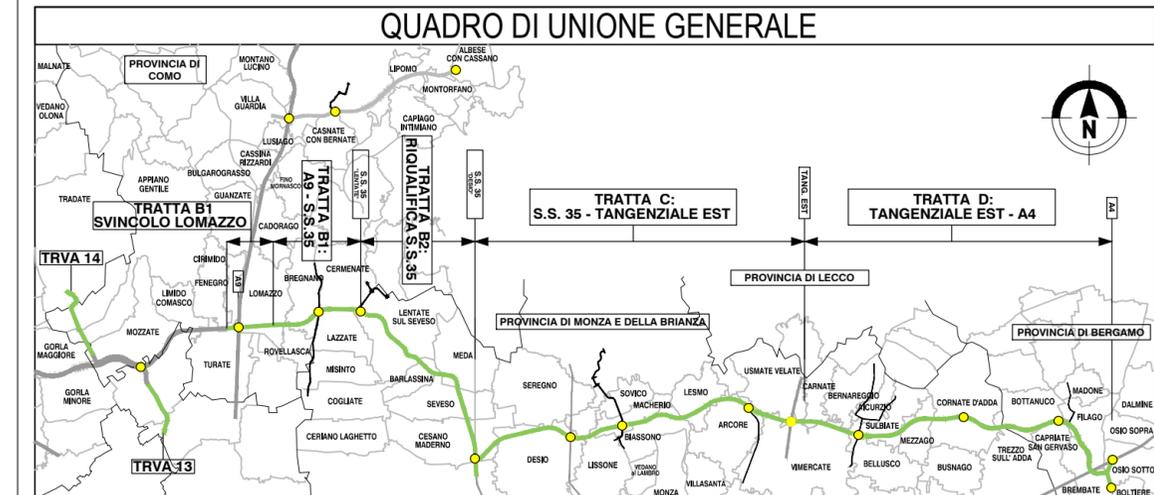
SEZIONE DEI CUMULI Sezione tipo

1) stesa geotessuto di separazione tra terre in stoccaggio e terreno in situ

2) formazione delle piste di cantiere

3) accumulo dei materiali di scavo in tabella A del DLgs 152/06

ALLEGATO 4: Sistemazione aree di stoccaggio - sezione tipo

Allo stesso modo, lo smantellamento dell'area di stoccaggio è avvenuto come di seguito riportato:

1) rimozione dei materiali di scavo in stoccaggio

2) rimozione delle piste di cantiere

3) rimozione geotessuto di separazione tra terre in stoccaggio e terreno in situ

4) *ripristini agronomici*

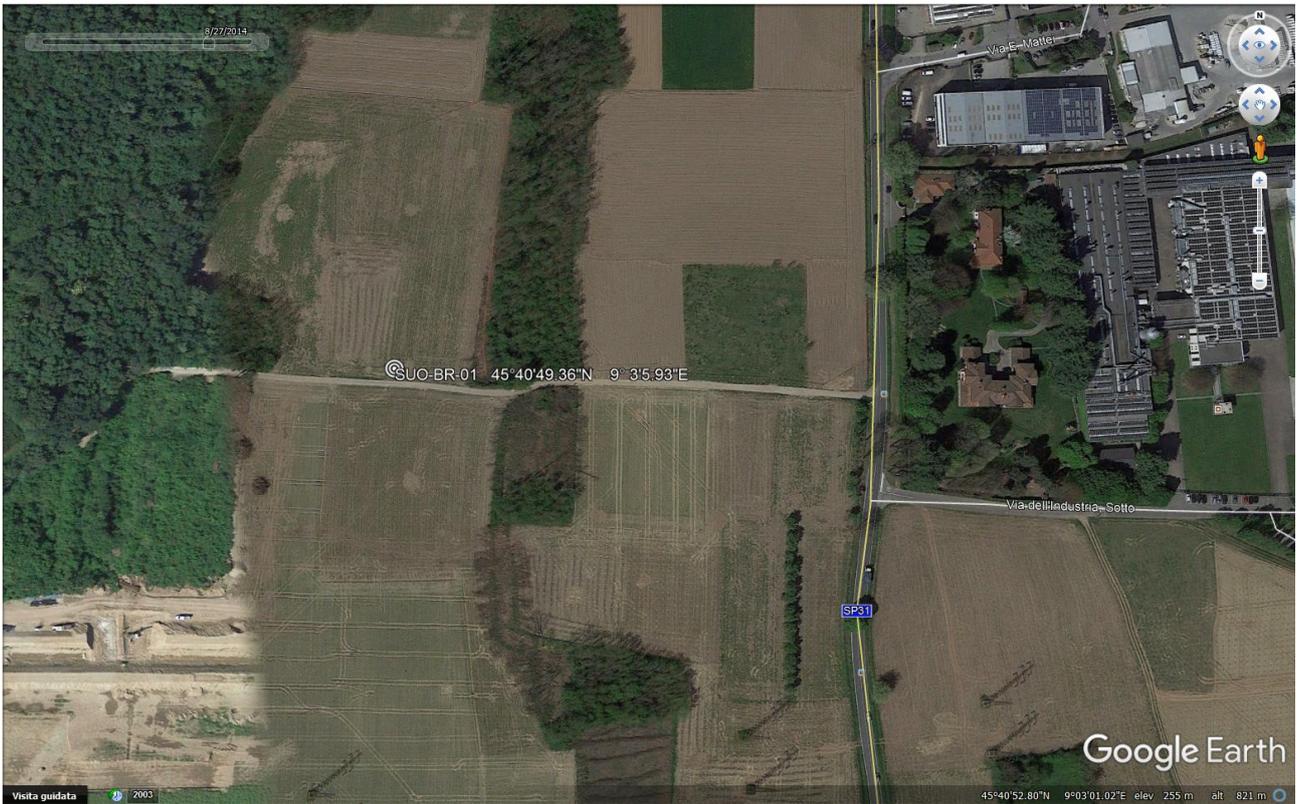
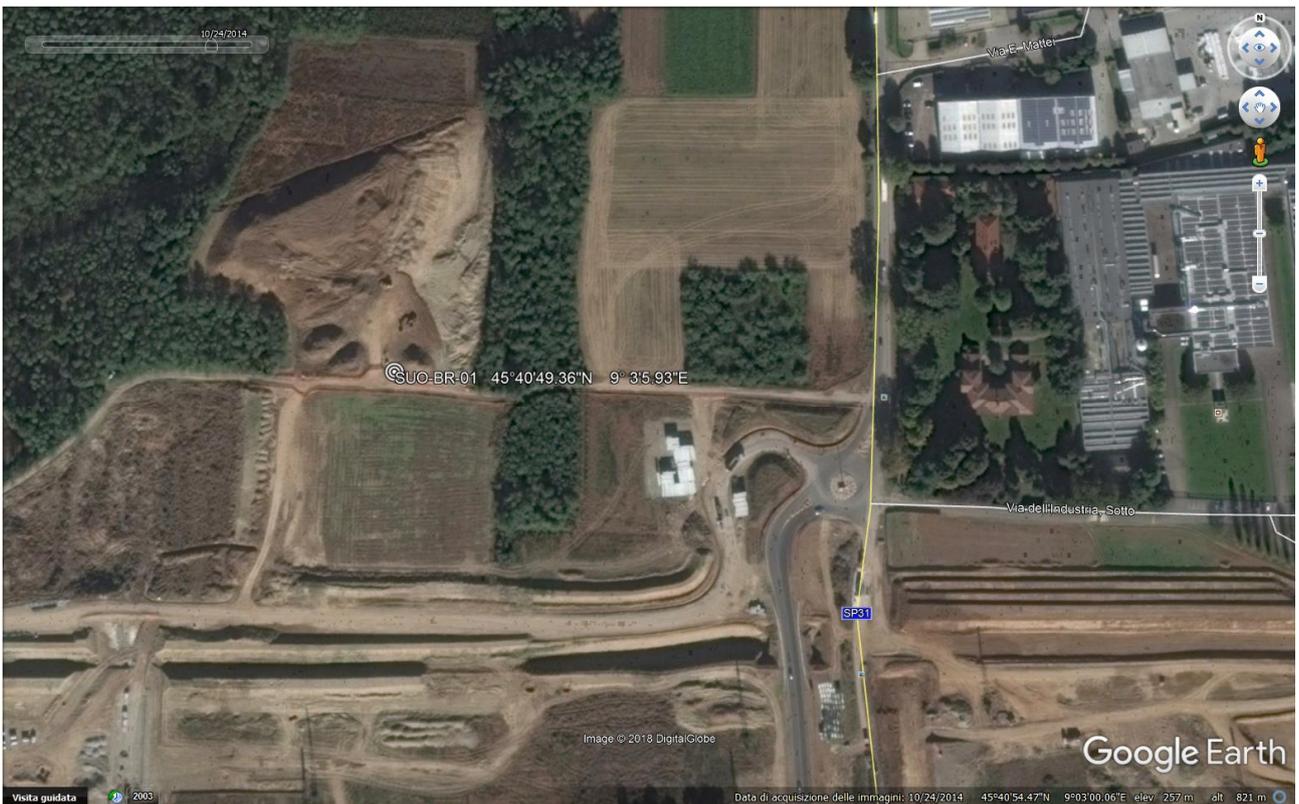
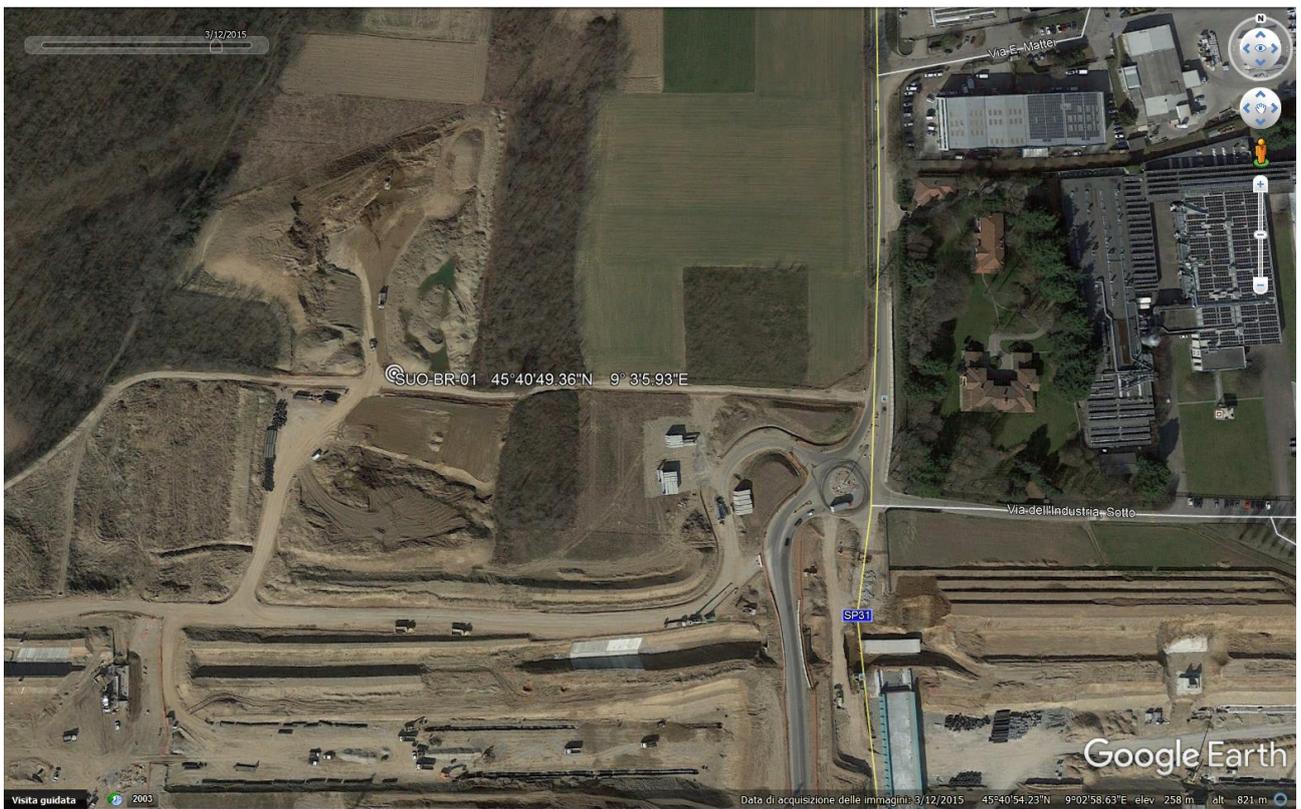
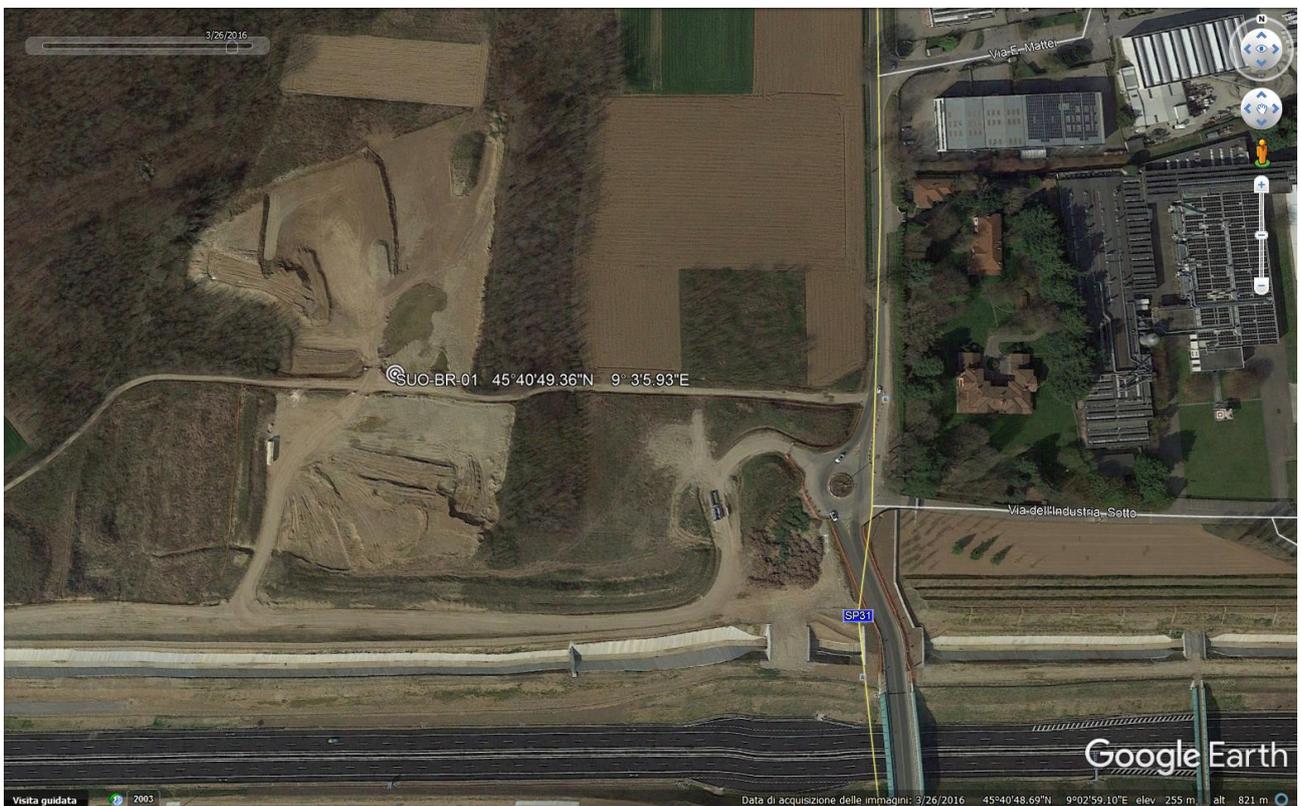
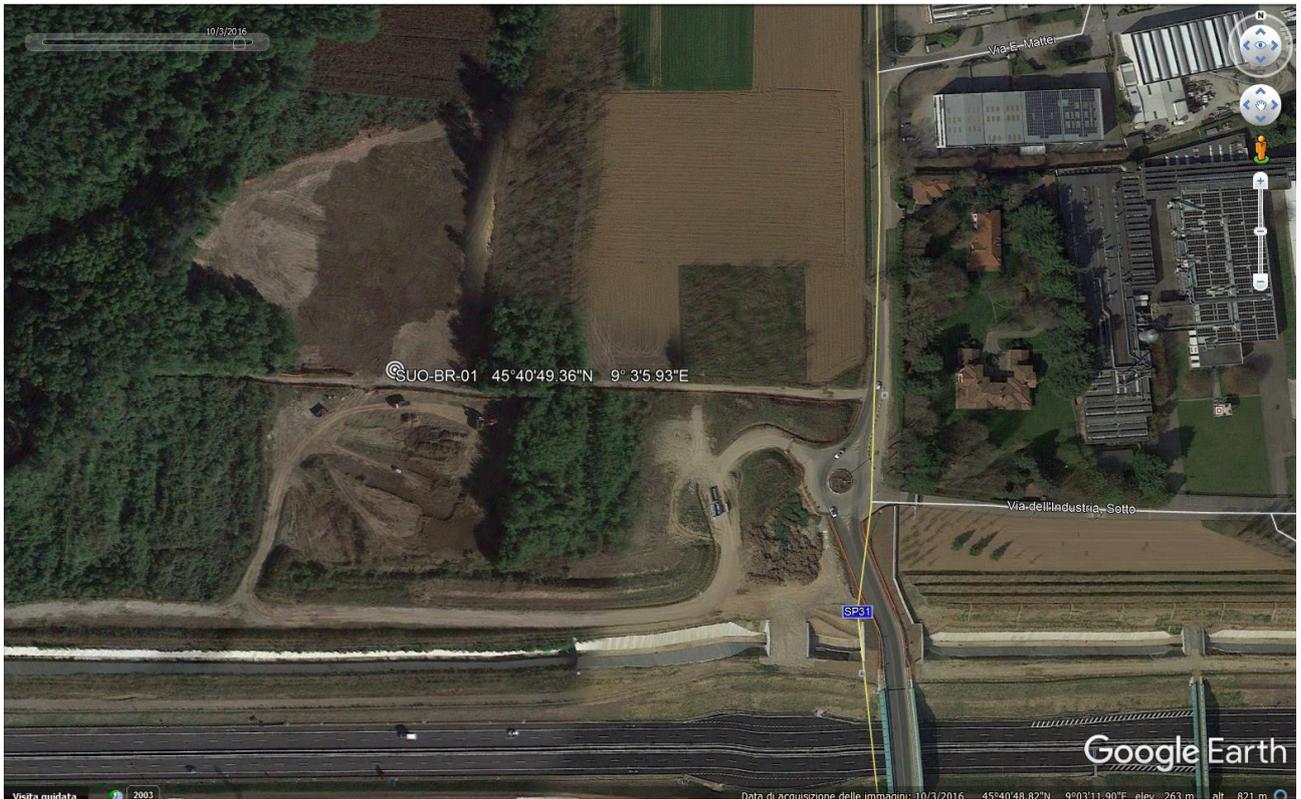
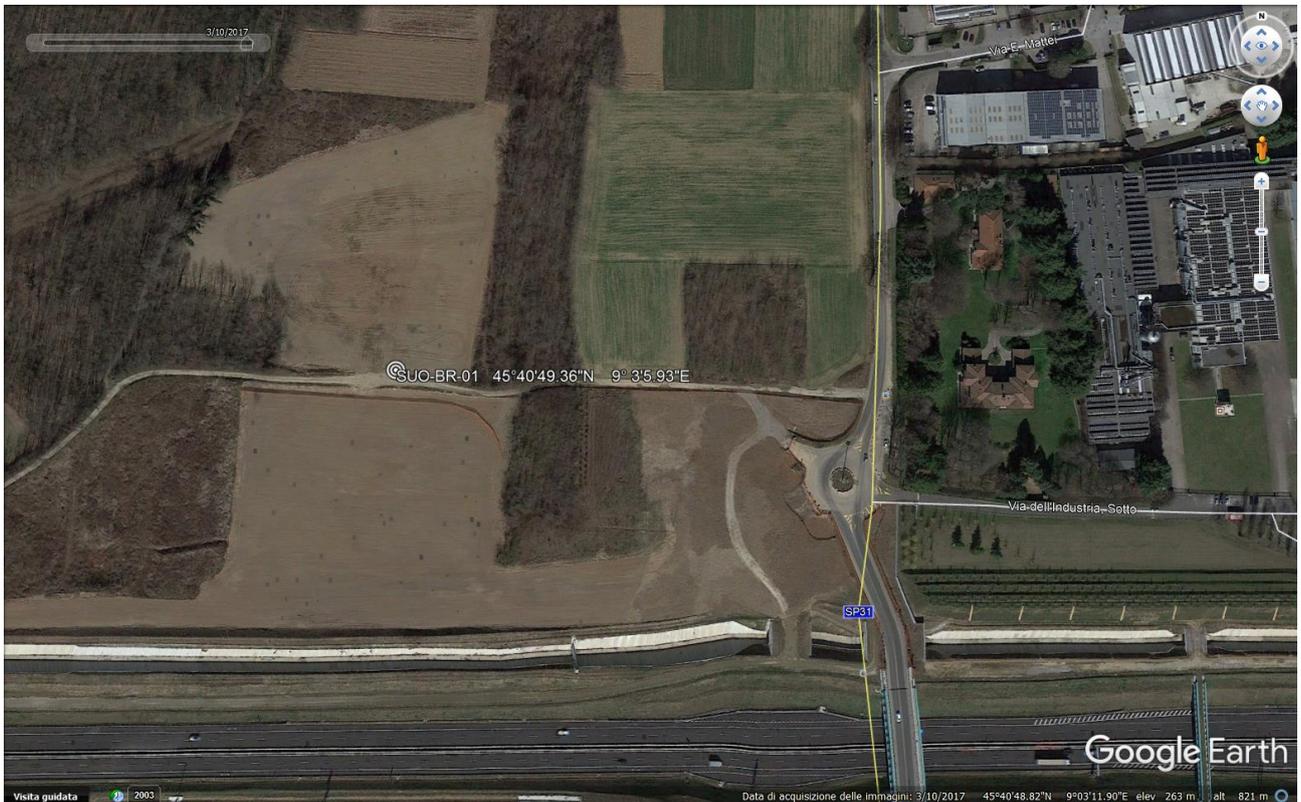
ALLEGATO 5: Sequenza fotografica attività cantieristiche sito SUO-BR-01

RISPOSTA: Si precisa che le lavorazioni riportate da ARPA nell'istruttoria, ed interessano la componente suolo nel sito del cantiere B1.O1, non sono corrette. Come riportato nella tavola di progetto dell'allegato 4 alla presente nota di riscontro (plan allestimento aree stoccaggio) la preparazione delle aree di stoccaggio è avvenuta come di seguito riportato:

In allegato 5 alla presente nota di riscontro è riportata una sequenza fotografica delle attività cantieristiche avvenute nel sito B1.01.

Si segnala, infine, che la restituzione della aree ai legittimi proprietari, è avvenuta senza alcuna lamentela o segnalazione.
