COLLEGAMENTO AUTOSTRADALE

DALMINE-COMO-VARESE-VALICO DEL GAGGIOLO E OPERE AD ESSO CONNESSE

Monitoraggio ambientale POST OPERAM - Lotto 1
 Nota tecnica di riscontro alle IT di ARPA Lombardia
 Tratte A e 1° lotti delle Tangenziali di Como e Varese

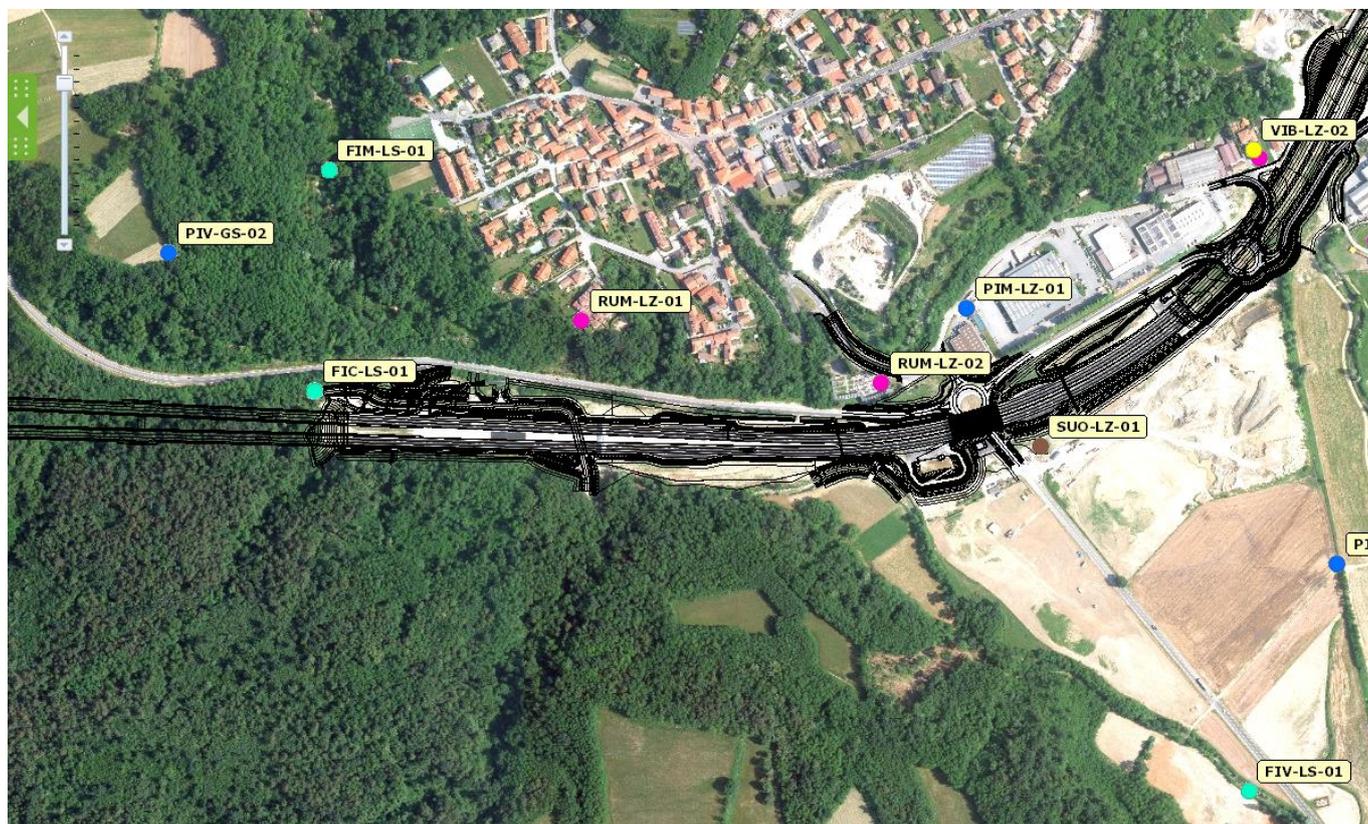
Figura 1 – tracciato as built della A60 nei pressi del torrente La Selvagna

Con riferimento agli interventi effettuati sull'alveo del torrente e sulle sue aree limitrofe, si riporta in **Figura 1** il tracciato "as built" su ortofoto 2015 così come realizzato nella zona di interesse.

Con riferimento agli interventi realizzati sull'alveo e sulle sponde del torrente, si conferma che il Progetto Esecutivo ha previsto la realizzazione di una scogliera in massi ciclopici cementati a prevenzione di eventuali fenomeni di erosione nei pressi dell'infrastruttura. L'attraversamento della stessa ad opera del torrente avviene tramite uno scatolare nel quale è stata posizionata una scogliera per la deframmentazione faunistica.

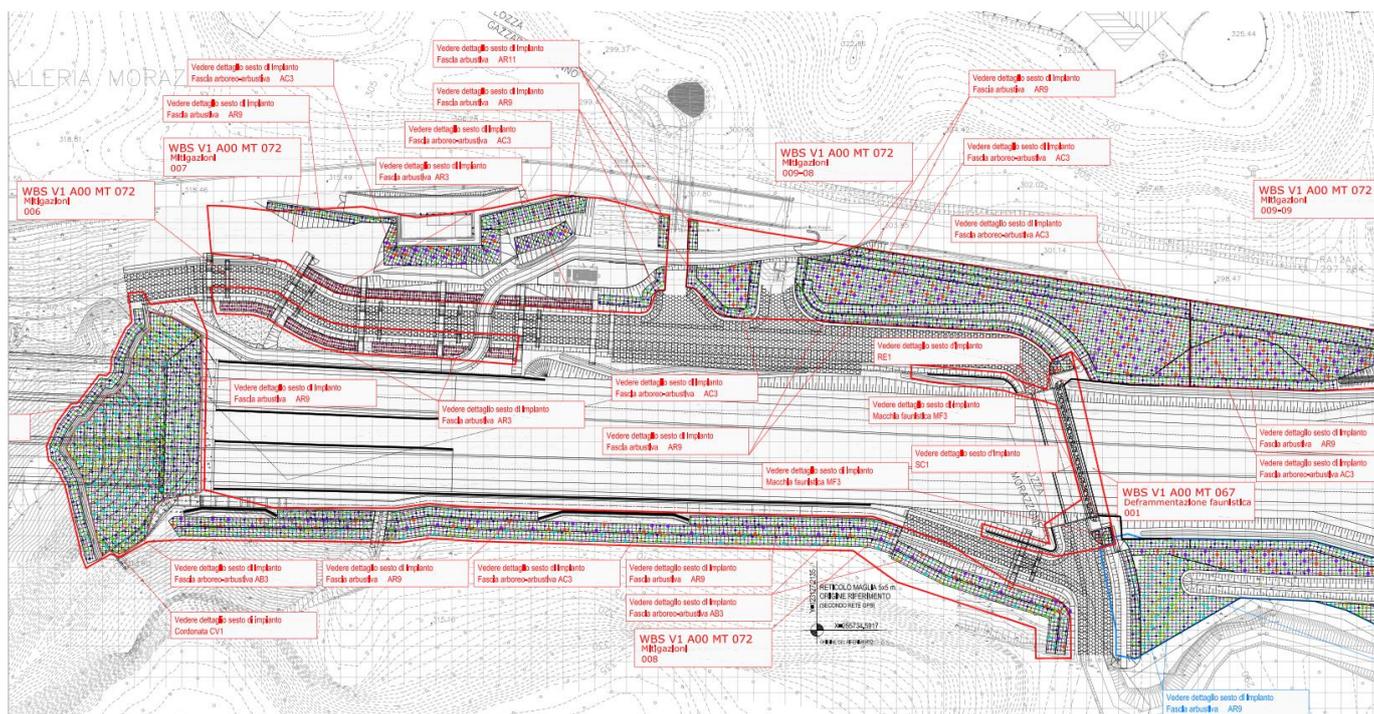
Figura 2 – planimetria as built delle mitigazioni a verde nell'area del torrente La Selvagna

Tutto intorno all'area oggetto di intervento sono state previste abbondanti opere a verde per mitigare l'inserimento paesistico e ambientale del tracciato e del manufatto. Si riporta di seguito uno stralcio della planimetria "as built" riportante le opere a verde realizzate (**Figura 2**).

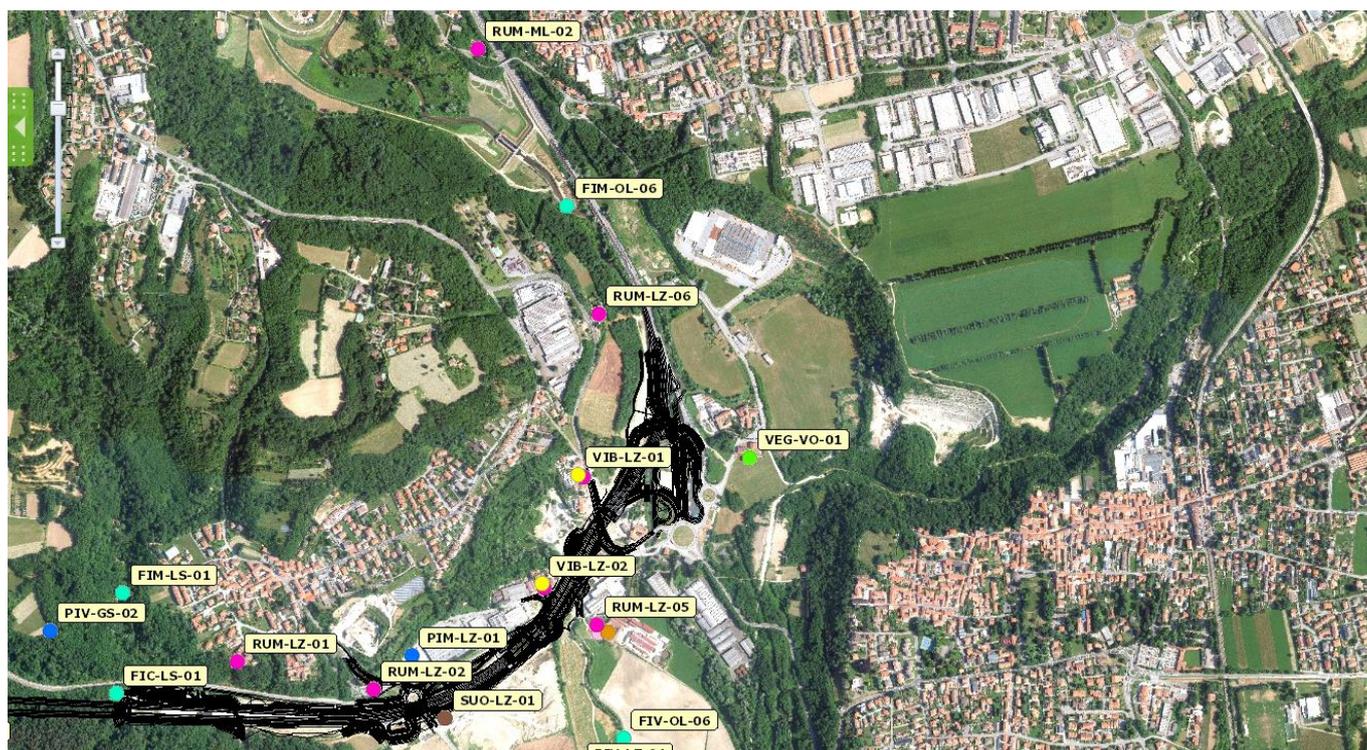
Figura 3 – tracciato as built della A60 nei pressi del fiume Olona

Con riferimento agli interventi effettuati sull'alveo del torrente e sulle sue aree limitrofe, si riporta in **Figura 3** il tracciato "as built" su ortofoto 2015 così come realizzato nella zona di interesse.

L'unico transetto IFF interessato dalle lavorazioni per la realizzazione della A60 è quello che in PO è stato denominato "tratto n. 4" in corrispondenza del quale l'Appaltatore ha realizzato una riqualificazione delle sponde dell'Olona attraverso la posa di massi ciclopici intasati con terreno vegetale (**Figura 4**). Il rivestimento delle sponde è stato realizzato a prevenzione di eventuali fenomeni di erosione nei pressi dell'infrastruttura che supera il corso d'acqua interamente in viadotto. Al momento del rilievo PO del monitoraggio ambientale, l'indice IFF ha mostrato un peggioramento rispetto a quanto registrato in AO a causa del poco tempo trascorso dalla fine dei lavori di rivestimento, i quali hanno contribuito ad una uniformazione degli ambienti spondali presenti.

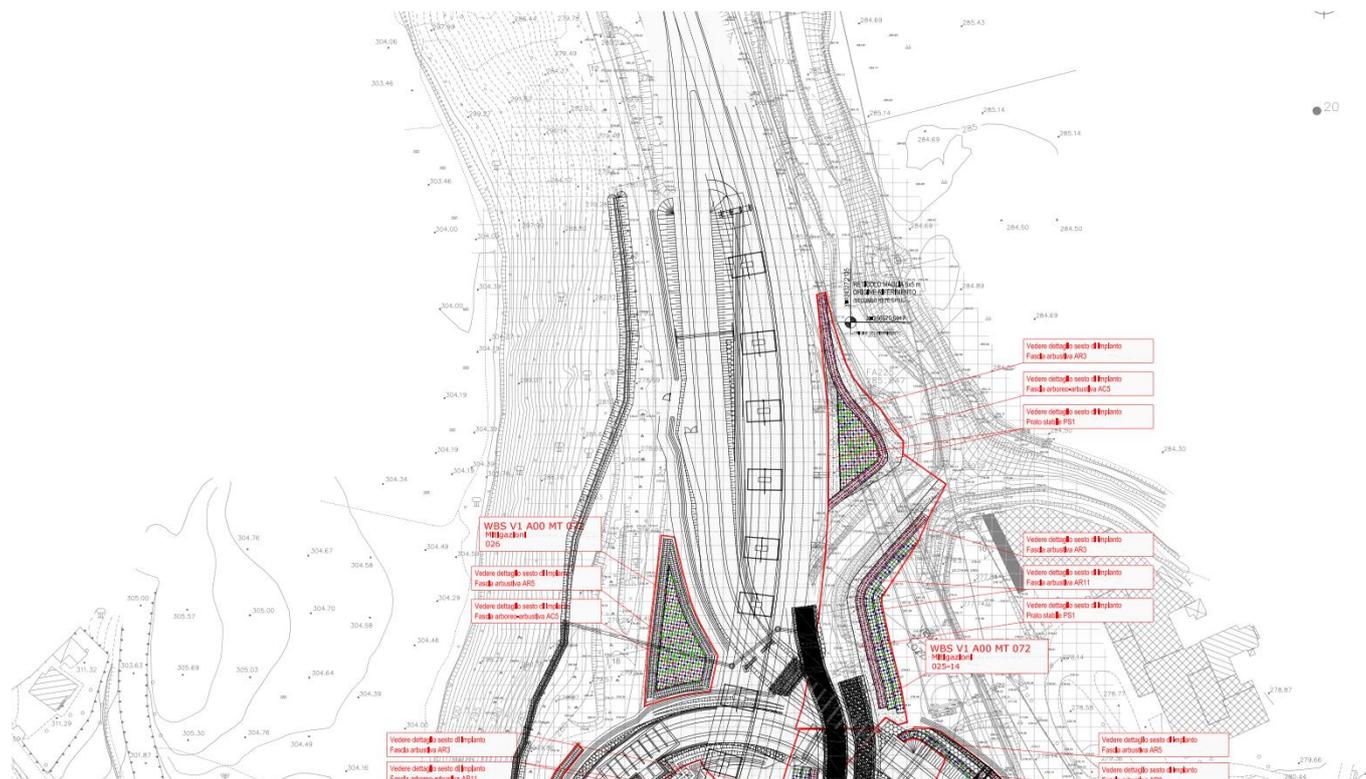
Figura 6 - planimetria as built delle mitigazioni a verde nell'area del fiume Olona (A60)

Si presume che con l'avvento della vegetazione spontanea e lo sviluppo delle mitigazioni a verde realizzate da APL (**Figure 5 e 6**) la qualità delle sponde possa notevolmente migliorare in futuro. Inoltre la vegetazione spontanea in sviluppo sulle sponde contribuirà ad aumentare la stabilità delle stesse, andando a migliorare ulteriormente le condizioni rilevate in AO, fase nella quale erano stati registrati frequenti fenomeni di erosione e franamento.

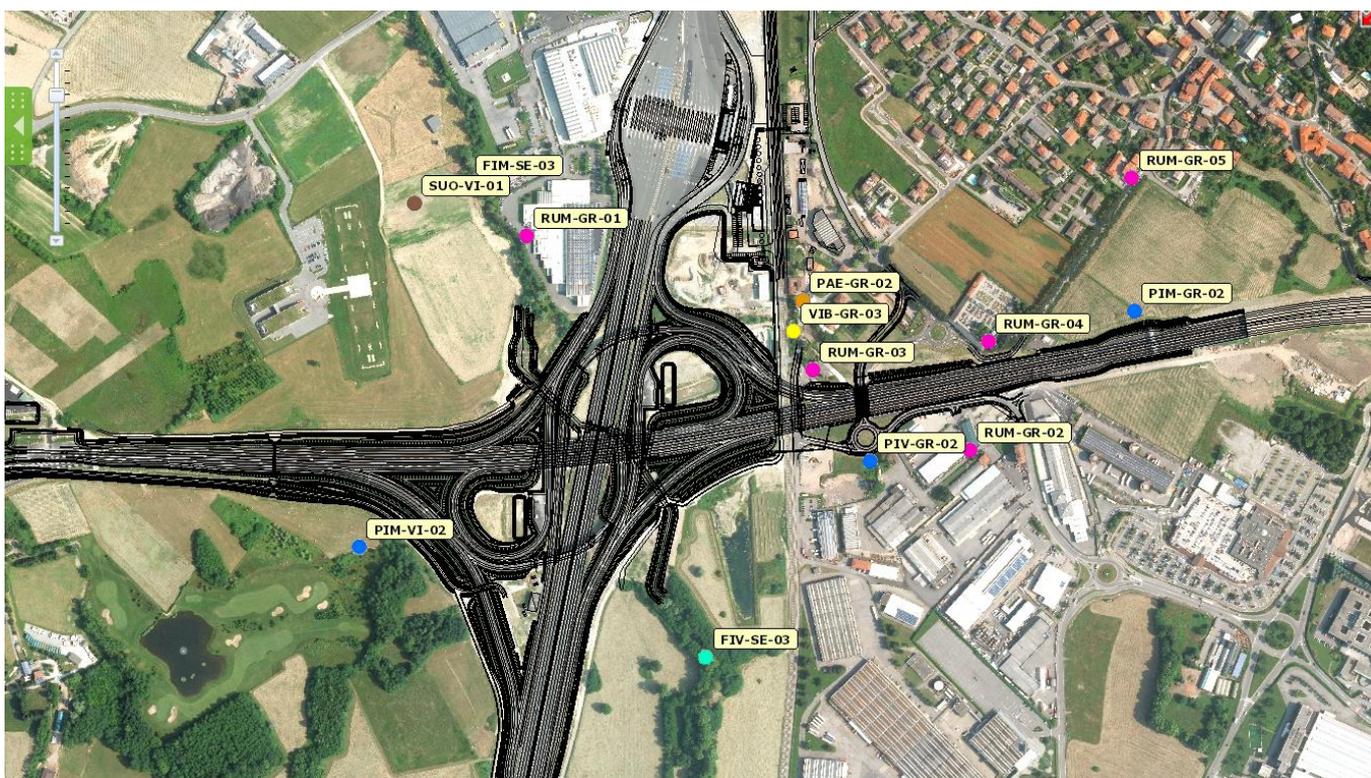
Figura 7 – tracciato as built della A59 nei pressi del fiume Seveso

Con riferimento agli interventi effettuati sull'alveo del fiume e sulle sue aree limitrofe, si riporta in **Figura 7** il tracciato "as built" su ortofoto 2015 così come realizzato nella zona di interesse.

Come desumibile dai rilievi effettuati in fase PO, i transesti interessati direttamente dalle lavorazioni di cantiere per la realizzazione della A59 sono quelli identificati come "tratto 4, 6 e 6".

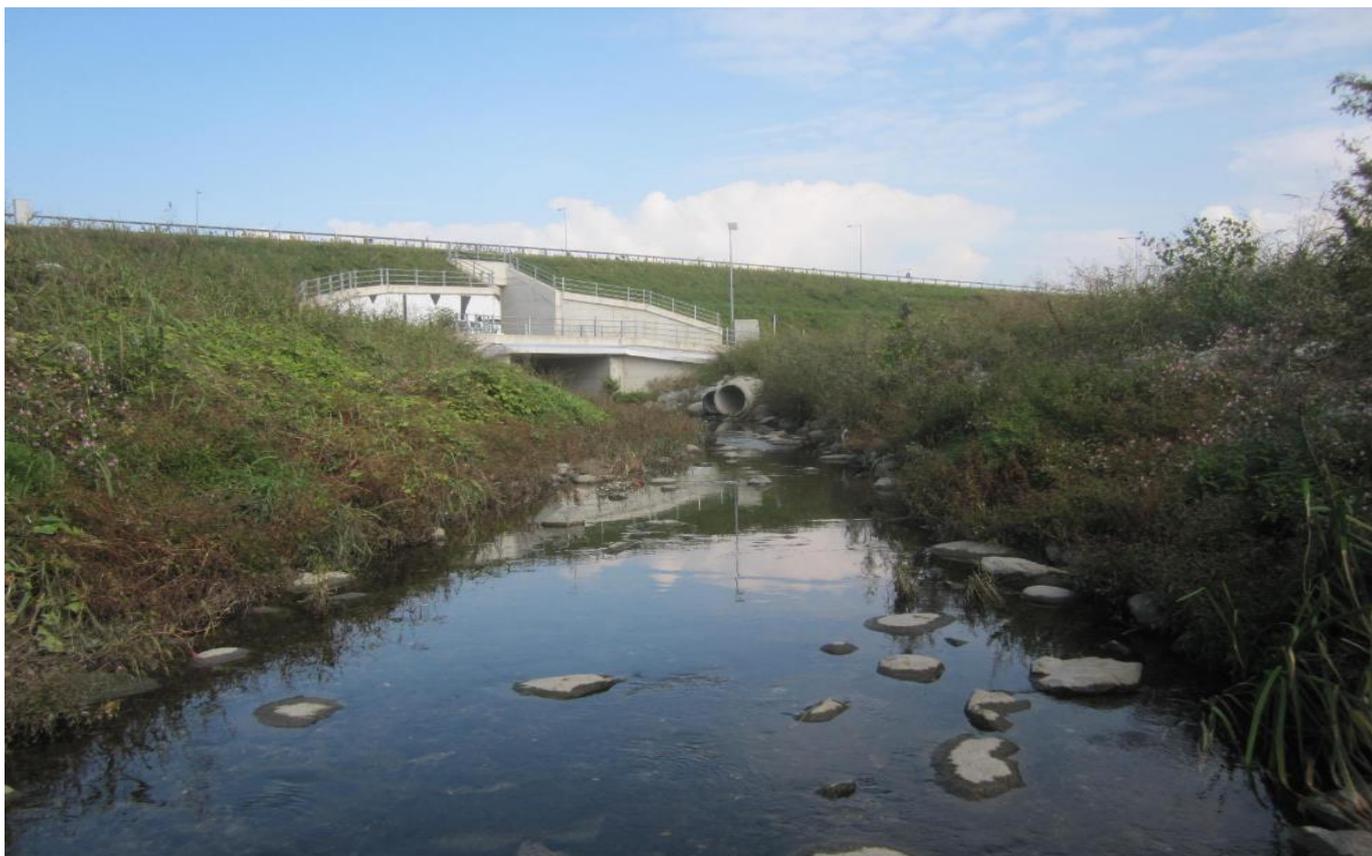
Figura 8 – tratto 4 del rilievo IFF svolto in PO sul fiume Seveso

Il "Tratto 4" (**Figura 8**) corrisponde ad un'area di risistemazione dell'alveo situata appena prima dell'ingresso del fiume Seveso nello scatolare attraverso il quale sottopassa lo svincolo autostradale. In posizione arretrata sono riconoscibili n. 2 scarichi: quello a sinistra, di competenza di APL, è lo scarico del canale di gronda a servizio della A59, l'altro è uno scarico di competenza del comune di Grandate.

In tale tratto la realizzazione del tracciato della A59 ha comportato la risagomatura delle sponde e il rivestimento delle stesse con una scogliera intasata con terreno vegetale. La sistemazione non è apprezzabile dai rilievi fotografici acquisiti durante le attività di PO a causa della fitta vegetazione presente. Per mitigare la semplificazione degli ambienti dovuta all'uniformità introdotta dalla scogliera, il progetto delle mitigazioni a verde ha previsto la realizzazione di fasce arbustive limitrofe alla sponda sinistra e il ripristino della vegetazione esistente in una piccola area adiacente alla sponda destra, utilizzata come area di cantiere durante i lavori. Si riporta di seguito **(Figura 9)** la planimetria as built degli interventi di mitigazione realizzati nella suddetta zona.

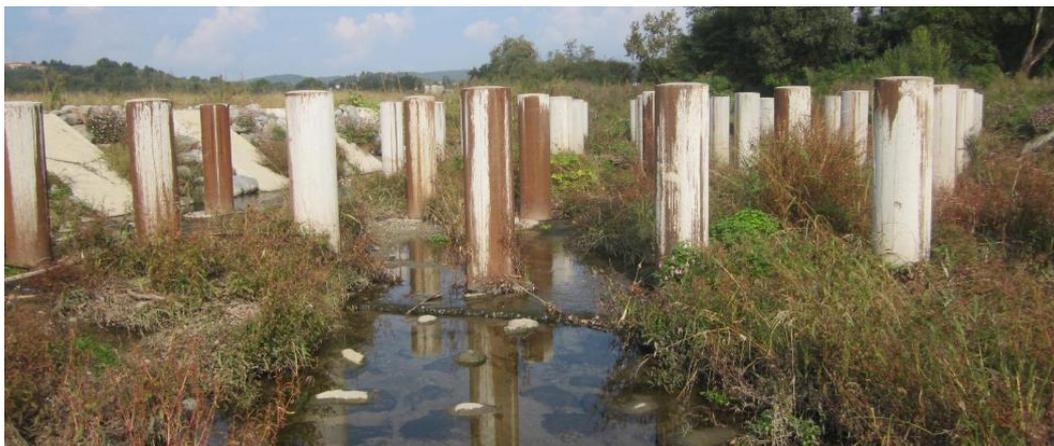
Figura 10 – struttura di trattenuta del materiale grossolano realizzata sul Seveso

Il transetto denominato in PO "Tratto 6" ha presentato livelli di funzionalità comparabili al "Tratto 4" e cioè "Scarso" per entrambe le sponde. Questi risultati sono derivati dalle modifiche introdotte dai lavori a carico dell'alveo. Il fondo del fiume è stato infatti cementificato per un esteso tratto, le sponde sono state risagomate e sono state realizzate delle strutture di trattenuta (**Figura 10**) del materiale solido grossolano trasportato dalla corrente al fine di evitare che quest'ultimo raggiunga lo scatolare di sottopasso del tracciato autostradale.

La manutenzione di tali strutture rimane a cura di APL; la frequenza degli interventi è condizionata dalla quantità di materiale che va ad accumularsi fra le “pile”.

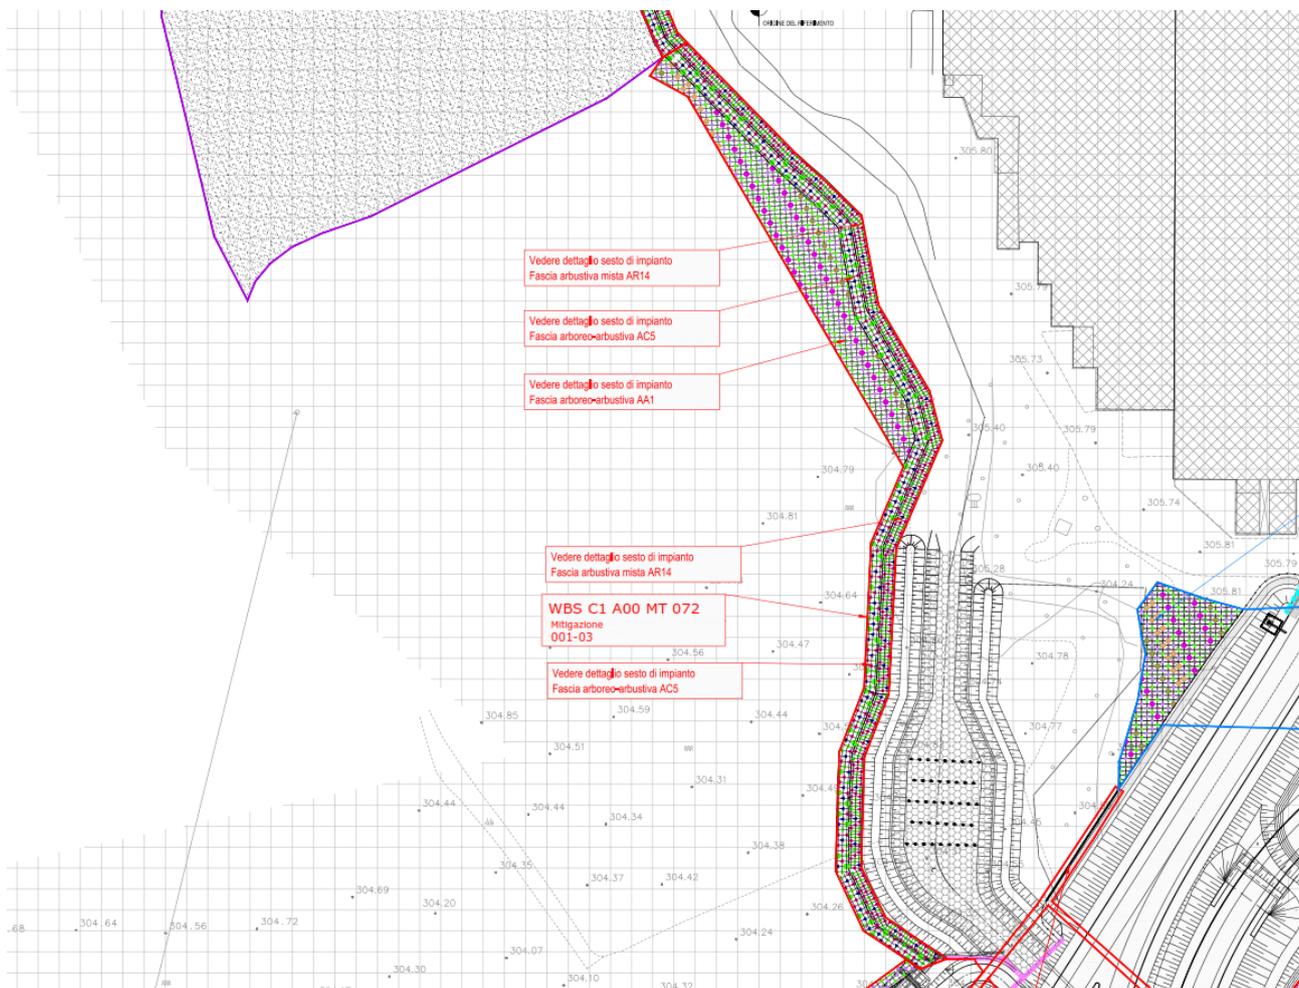
Figura 11 - planimetria as built delle mitigazioni a verde nell’area del fiume Seveso (A59)

Per mitigare la semplificazione degli ambienti dovuta all’uniformità introdotta dalle risistemazioni effettuate da APL, il progetto delle mitigazioni a verde ha previsto la realizzazione di una fascia arbustiva in sponda destra unitamente ad una macchia arboreo-arbustiva nei pressi del campo-pozzi ubicato a Villaguardia, a potenziamento di una fascia ed alberature già presente in AO.

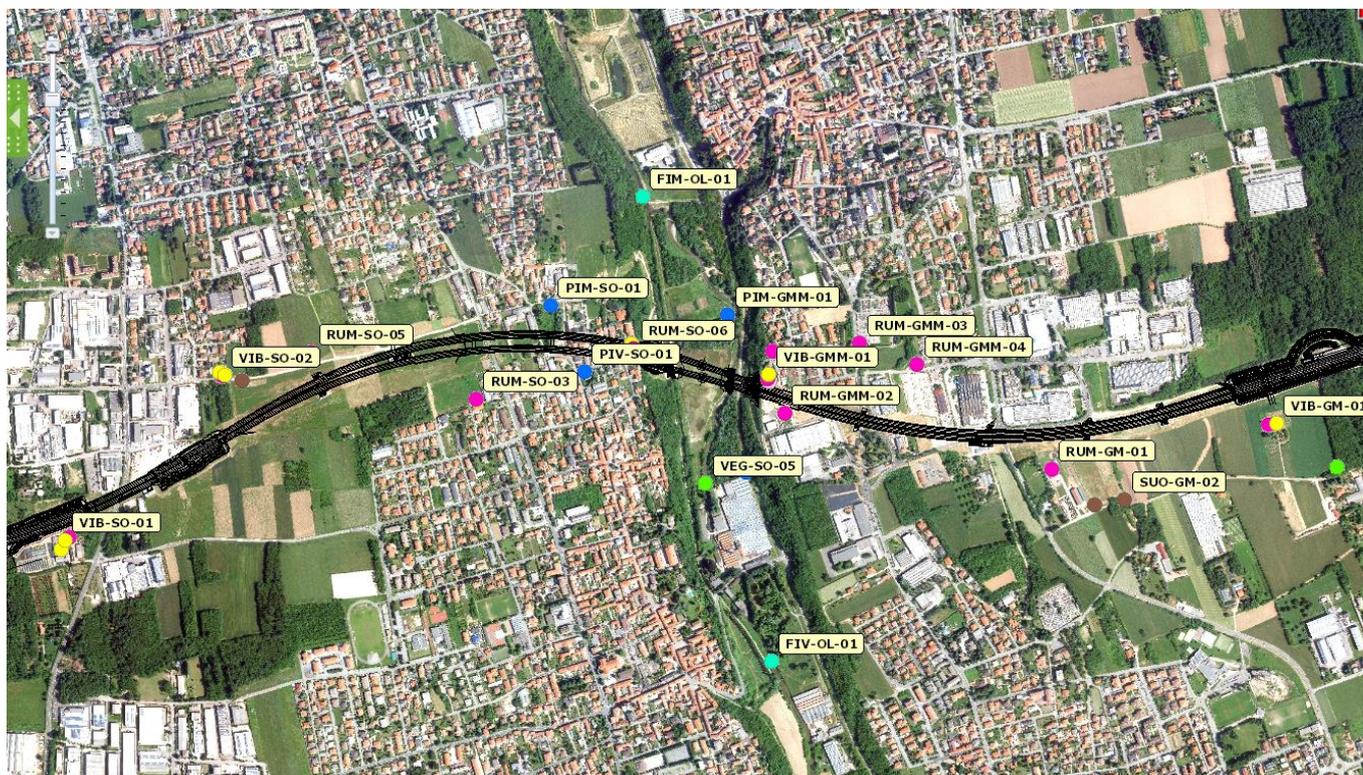
Figura 12 – tracciato as built della A36 nei pressi del fiume Olona

Con riferimento agli interventi effettuati sull'alveo del fiume e sulle sue aree limitrofe, si riporta in **Figura 12** il tracciato “as built” su ortofoto 2015 così come realizzato nella zona di interesse.

Come desumibile dai rilievi effettuati in PO, i transetti direttamente interessati dalle attività di cantiere sono stati quelli identificati con “*Tratti 3-9-4*”.

Il Tratto 3, ramo in destra idrografica, ed il Tratto 9, ramo in sinistra idrografica, rappresentano le aree interessate dal passaggio del viadotto. Il giudizio emerso in PO è stato fortemente condizionato dai rimaneggiamenti dell’alveo effettuati durante i lavori, dalle modifiche delle sponde (per le quali sono stati realizzati interventi di risagomatura e di rivestimento con massi ciclopici) e dalla mancanza di una struttura vegetazionale consolidata. Tali impatti risultavano in parte prevedibili, considerando le importanti strutture create per il viadotto della A36, e, grazie alle opere a verde realizzate, potranno ridursi con passare degli anni e con lo sviluppo delle specie arboree e arbustive piantumate.

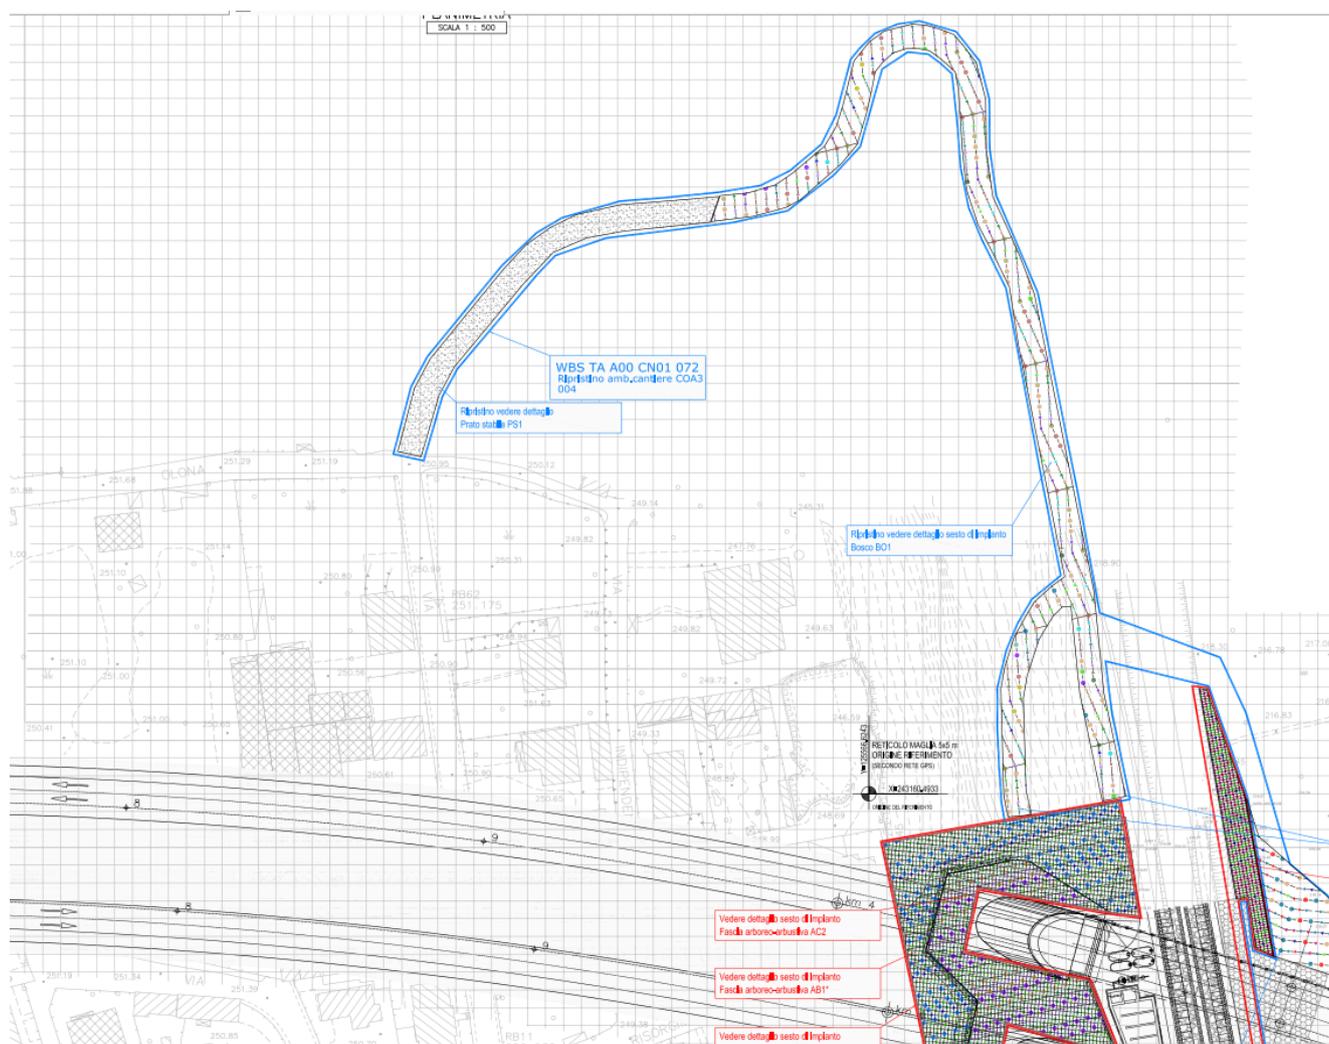
Figura 13 - planimetria as built delle mitigazioni a verde nell’area della valle Olona, a nord del viadotto della A36

Il Tratto 4 in PO ha subito un declassamento delle due sponde rispetto all’AO (sponda sinistra da Sufficiente - Scarso a Scarso e sponda destra da Sufficiente a Sufficiente – Scarso), anche in questo caso principalmente a causa della risagomatura e risistemazione delle sponde effettuate durante i lavori di realizzazione della A36. A nord del viadotto è stato realizzato il ripristino della vegetazione esistente (bosco e prato) tagliata durante la realizzazione del viadotto per ricavare delle piste di cantiere (Figura 13).

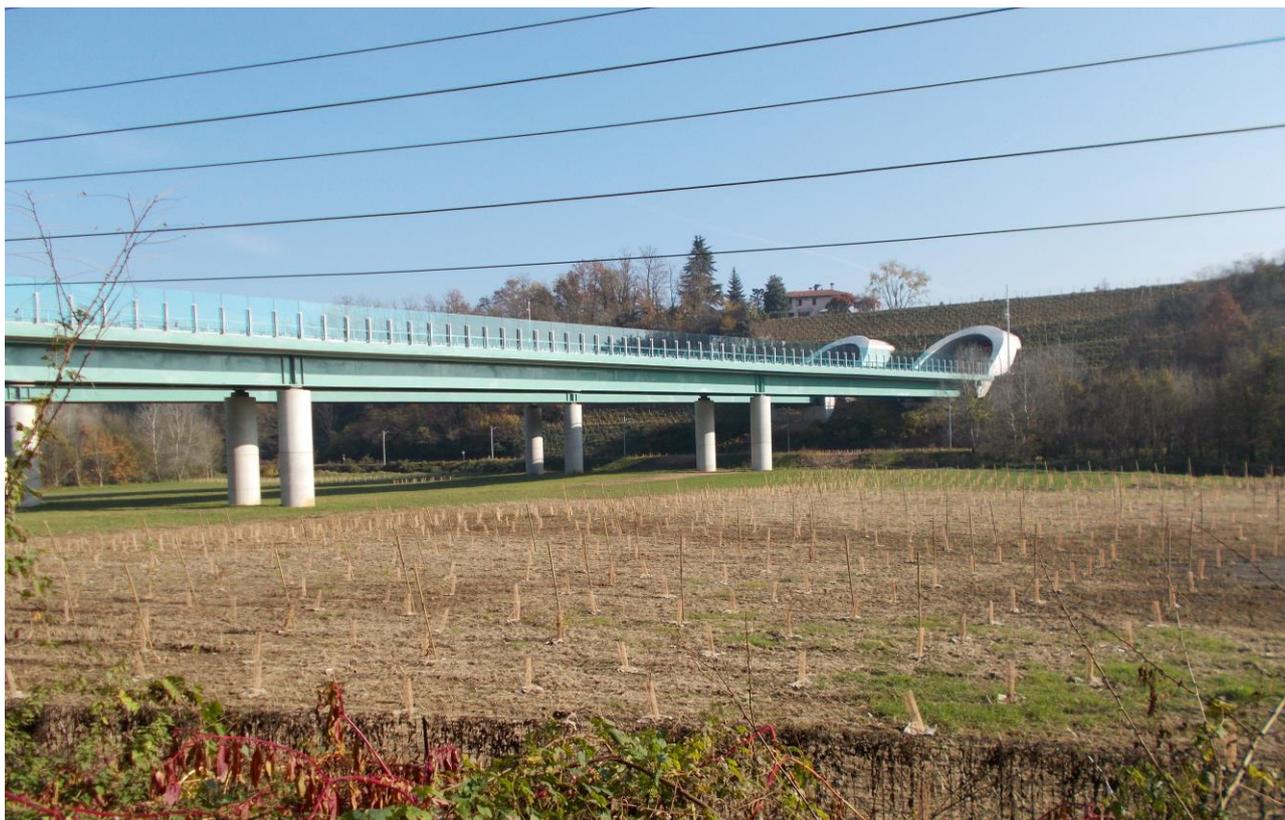
Figura 14 – bosco realizzato nella valle Olona a sud del viadotto della A36

In ottemperanza alla prescrizione CIPE di cui sopra, a sud del viadotto è stata realizzata un'area a bosco di circa 3.300 mq che contribuirà al mascheramento dell'opera una volta sviluppate le alberature piantumate (**Figura 14**).

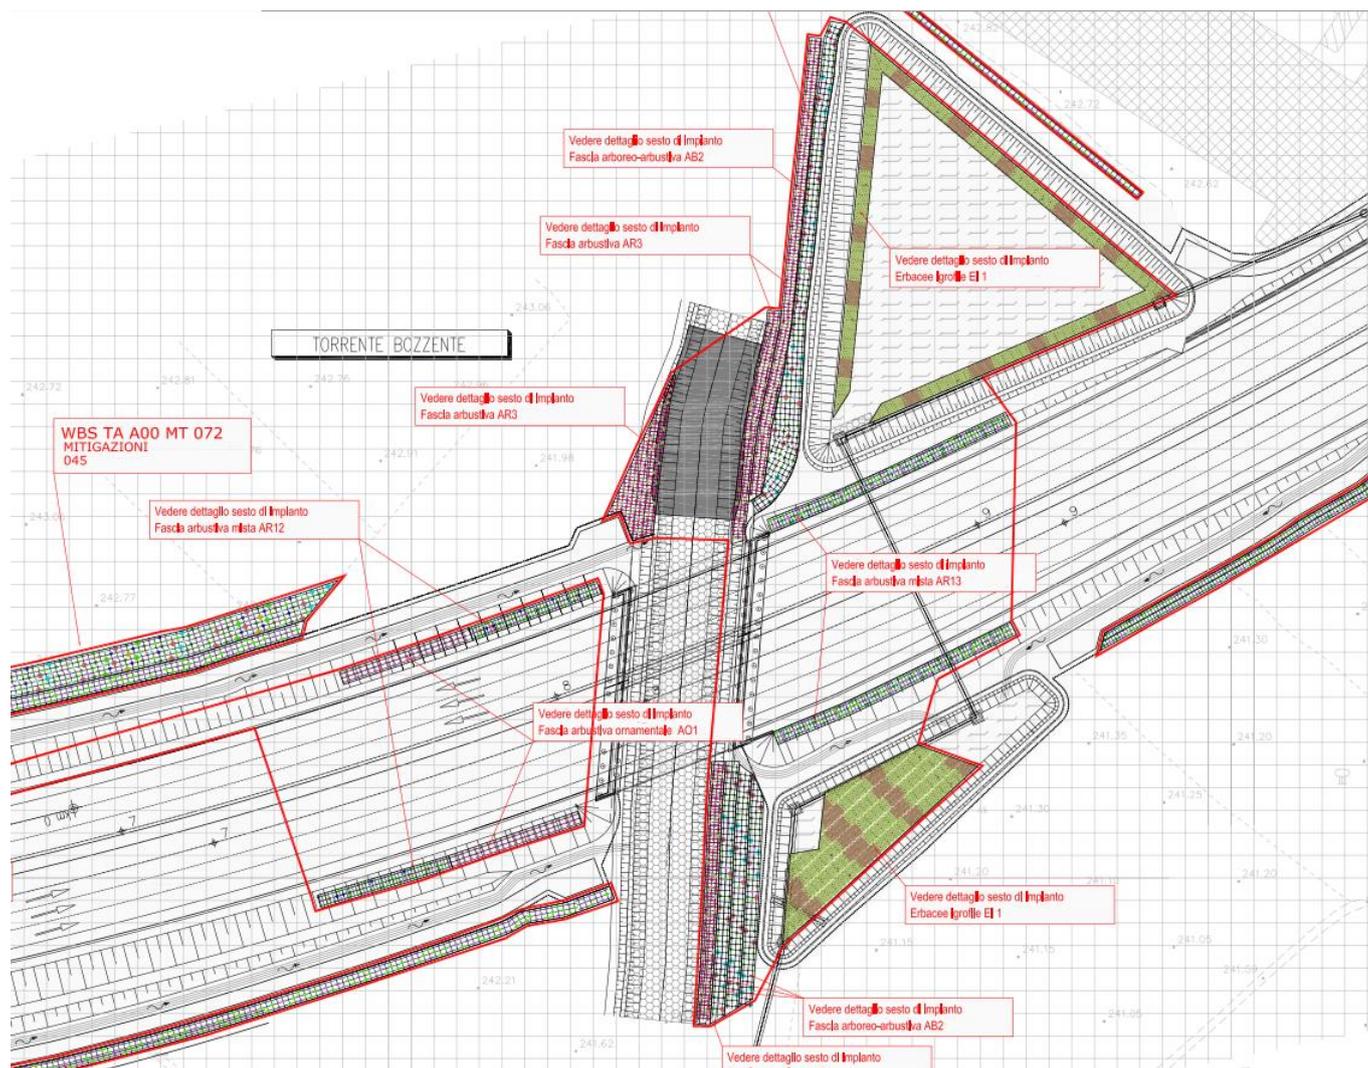
Figura 15 – planimetria as built delle mitigazioni a verde nell'area del torrente Bozzente

La coppia di punti FIM/FIV-BO-01 è stata utilizzata per monitorare l'interferenza dell'opera con il torrente Bozzente. Il tracciato autostradale attraversa il torrente Bozzente mediante uno scatolare della lunghezza di 20 m circa, con spalle posizionate fuori dall'area di pertinenza fluviale. Nella zona di sottopasso della A36 è stata realizzata la risagomatura delle sponde e il rivestimento con scogliera dell'alveo e delle sponde al fine di evitare fenomeni di erosione. Al fine di mitigare la semplificazione degli ambienti indotta dalla realizzazione del rivestimento, il progetto delle mitigazioni a verde ha previsto la realizzazione di fasce arbustive o arboreo-arbustive in destra e in sinistra idrografica a nord del ponte e in sinistra idrografica a sud dello stesso.

Presso il corso d'acqua, inoltre, il progetto ha previsto la realizzazione di n. 2 vasche di raccolta dell'acqua di ruscellamento raccolta dalle aree di pertinenza autostradale (**Figura 15**), con esclusione di quelle raccolte dalla carreggiata. La vasca più grande, ubicata a nord, raccoglie infatti le acque che ruscellano sul versante inerbato di questo tratto costruito in rilevato. Questa vasca è a sua volta collegata ad una seconda vasca, posta a sud del tracciato, la quale funge anche da vasca di laminazione del torrente Bozzente in caso di piena.

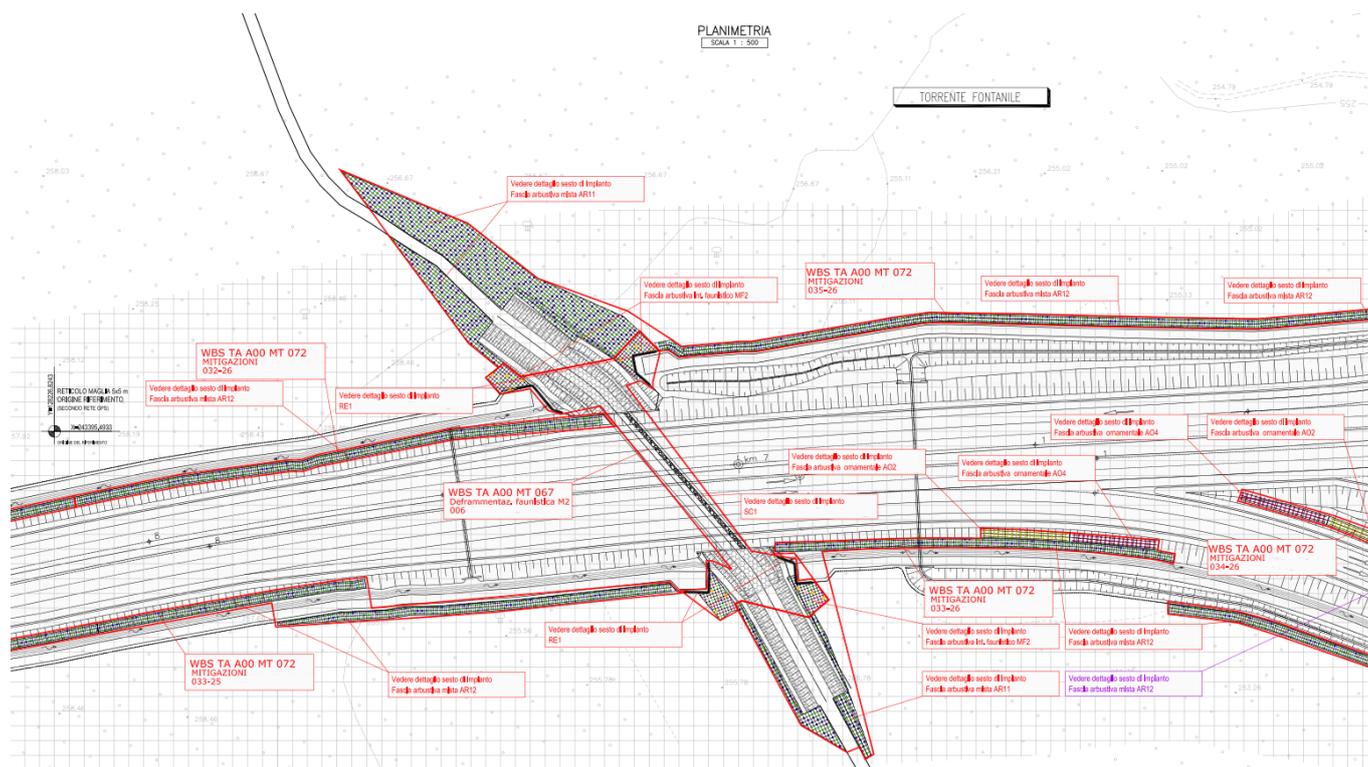
Figura 16 – planimetria as built delle mitigazioni a verde nell’area del torrente Fontanile

Il tracciato autostradale attraversa il torrente mediante un manufatto scatolare di sezione 6.00 m per 3.50 m e, per contenerne le dimensioni longitudinali, è stato eseguito un intervento di scavo di un nuovo alveo, mentre il vecchio è stato abbandonato. Entrambi i punti di monitoraggio sono stati localizzati a valle dello scarico della barriera idraulica della discarica attiva RSU in località Cava Satima nel torrente. Nella zona di sottopasso della A36 è stata realizzata la risagomatura delle sponde e il rivestimento con scogliera dell'alveo e delle sponde al fine di evitare fenomeni di erosione. Al fine di mitigare la semplificazione degli ambienti indotta dalla realizzazione del rivestimento, il progetto delle mitigazioni a verde ha previsto la realizzazione di fasce arbustive in destra e in sinistra idrografica a nord del ponte e a sud dello stesso (**Figura 16**). Con lo sviluppo delle mitigazioni e la ricucitura con la vegetazione circostante, non solo si contribuirà a rendere maggiormente stabile il rivestimento delle sponde grazie alla radicazione delle piante piantumate, ma si riqualificherà l'ambiente stesso.
