COLLEGAMENTO AUTOSTRADALE

DALMINE-COMO-VARESE-VALICO DEL GAGGIOLO E OPERE AD ESSO CONNESSE

Monitoraggio Ambientale CORSO D'OPERA Componente AMBIENTE IDRICO SUPERFICIALE

Relazione annuale CO 2013

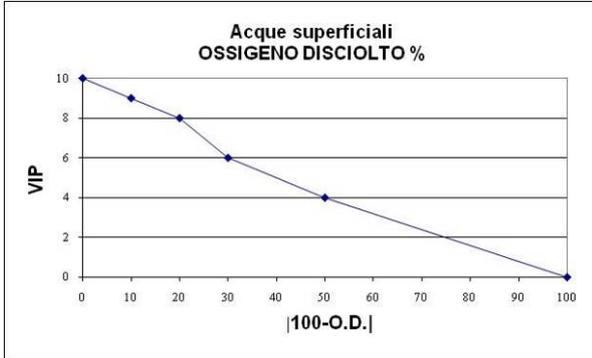
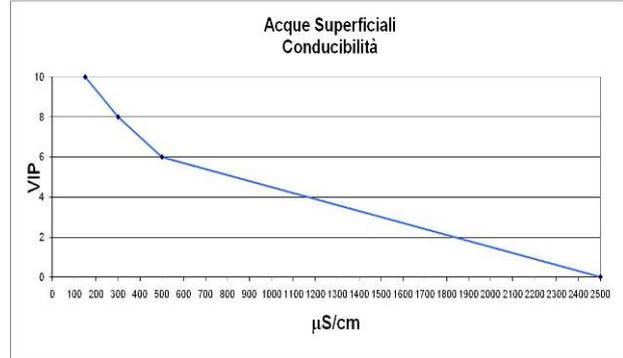
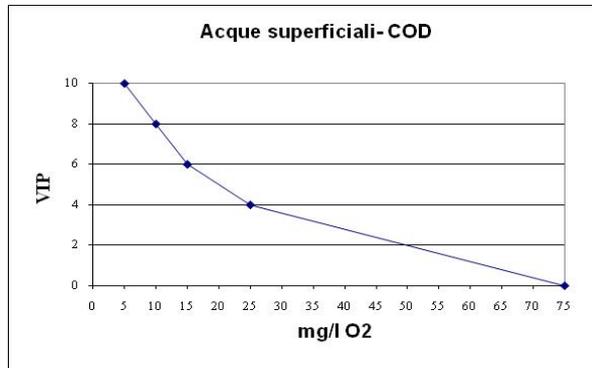
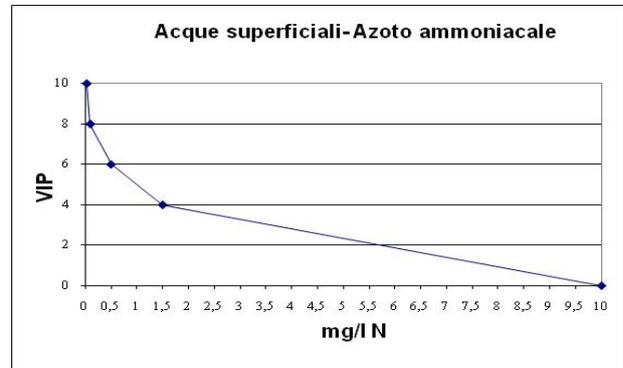
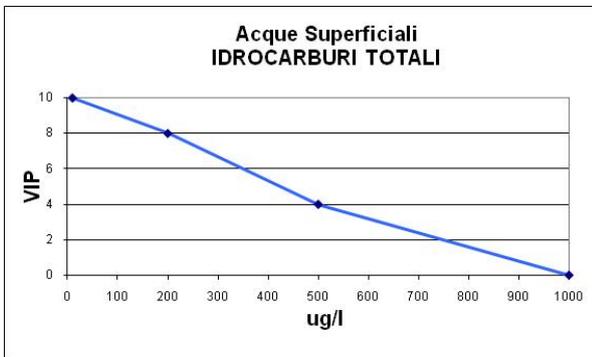
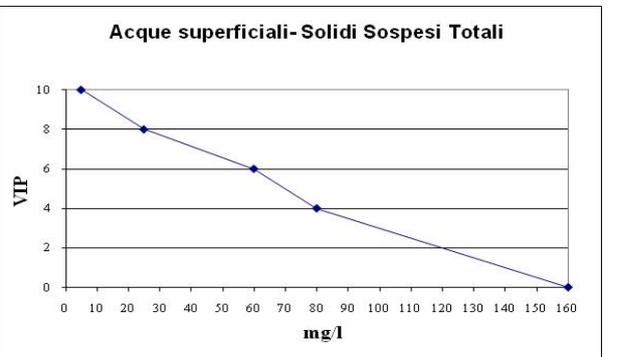
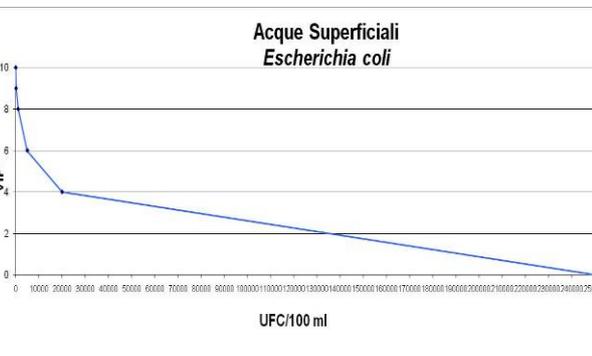
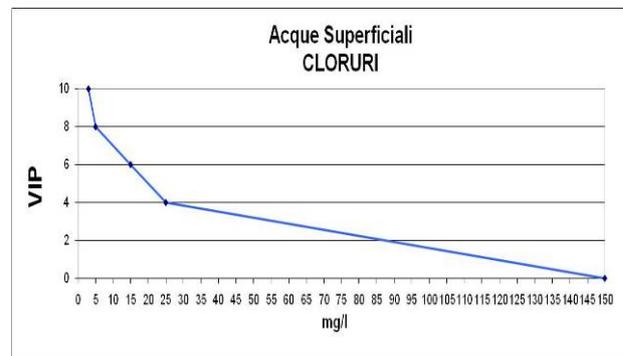
Curve di Qualità

- verifica dei dati
- normalizzazione del giudizio di qualità ambientale attraverso le curve VIP (Valore Indicizzato del Parametro) si vedano le curve per la normalizzazione del dato di seguito riportate;
- valutazione di soglie di attenzione e intervento

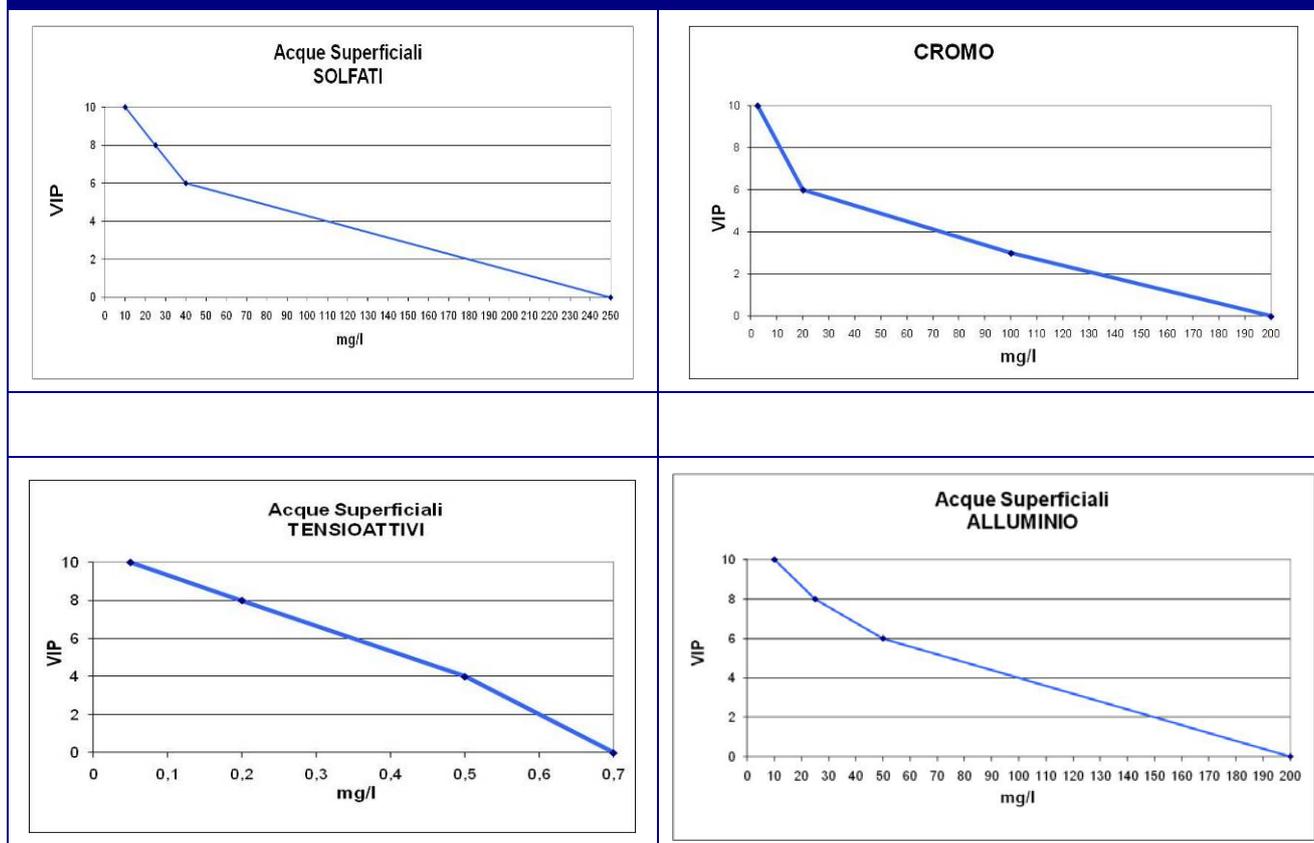
Curve di Qualità

Tab. 4.2/A: Definizione delle Curve di qualità per le acque superficiali.
