## COLLEGAMENTO AUTOSTRADALE

### DALMINE-COMO-VARESE-VALICO DEL GAGGIOLO E OPERE AD ESSO CONNESSE

### MONITORAGGIO AMBIENTALE CORSO D'OPERA

### Componente VIBRAZIONI

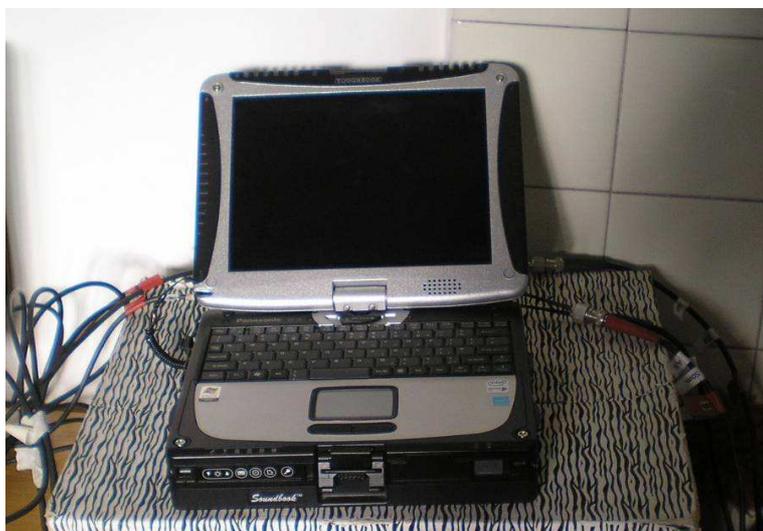
La strumentazione per la misura delle vibrazioni è costituita essenzialmente da un trasduttore in grado di trasformare la vibrazione in un segnale elettrico, da una apparecchiatura per il condizionamento dei segnali e da un sistema per la registrazione delle grandezze misurate.

Di seguito è riportata un'immagine dello strumento utilizzato in tutte le campagne di misura.

**Figura 3.3: Analizzatore Sinus mod. Soundbook S/N 6255**
