COLLEGAMENTO AUTOSTRADALE

DALMINE-COMO-VARESE-VALICO DEL GAGGIOLO E OPERE AD ESSO CONNESSE

Monitoraggio Ambientale CORSO D'OPERA Componente AMBIENTE IDRICO SOTTERRANEO

Relazione annuale CO 2011

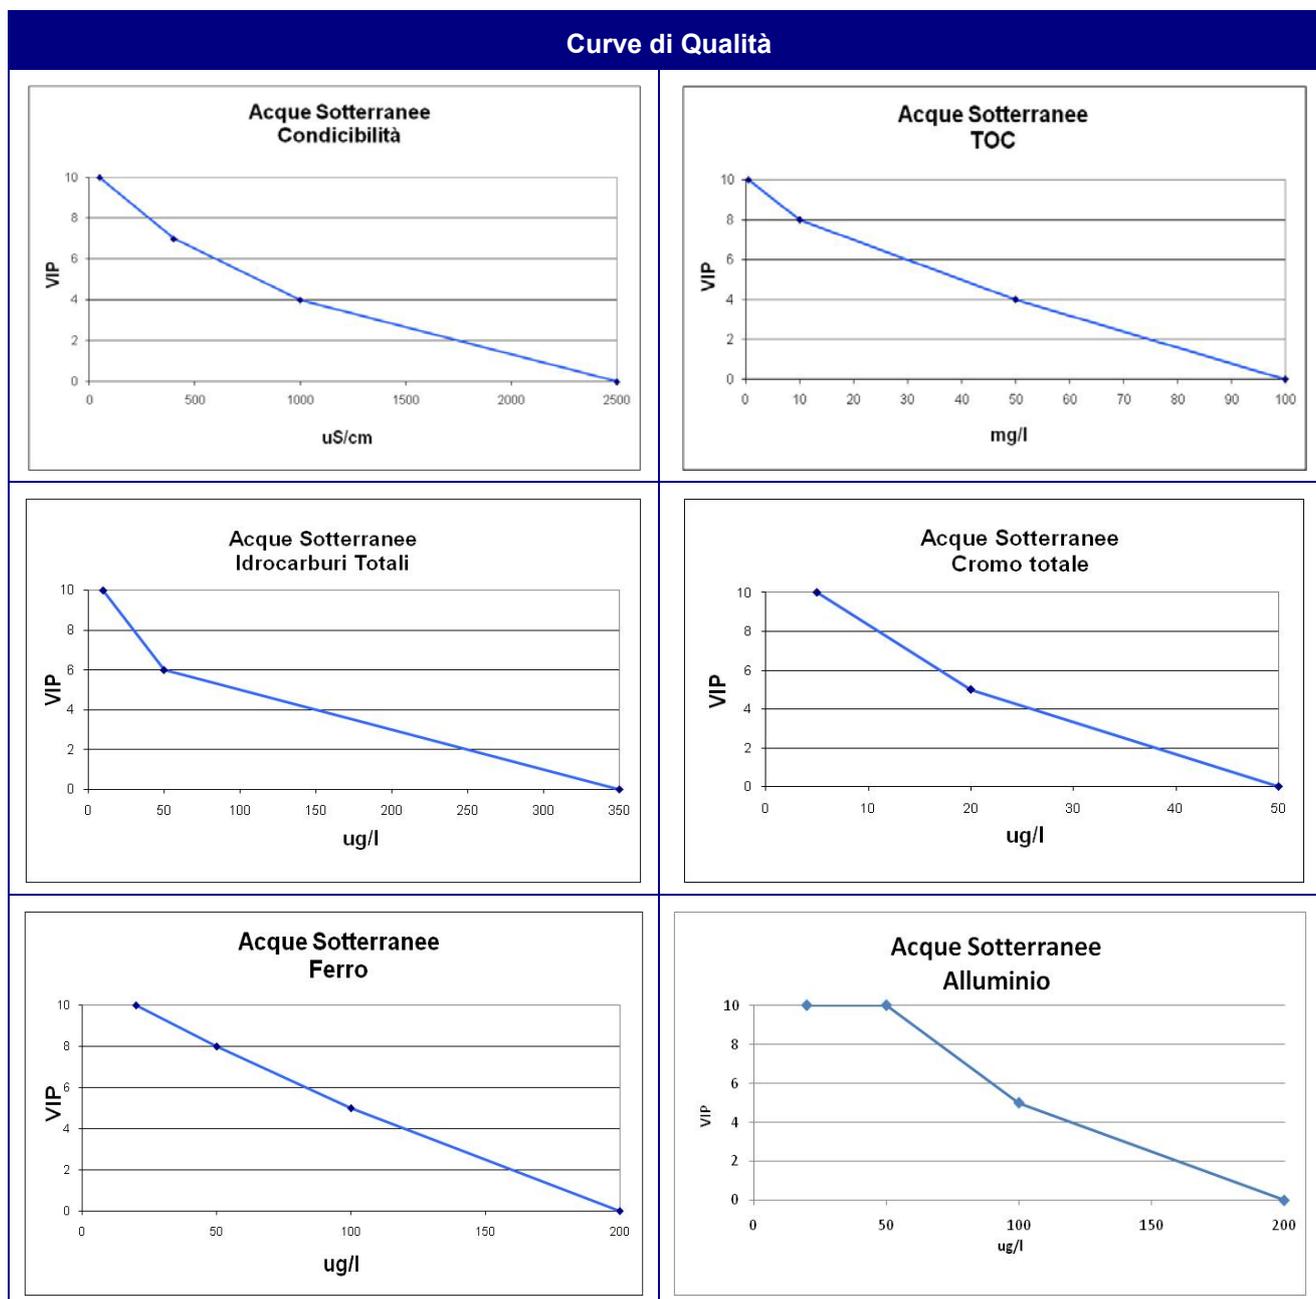
Tab. 4.2/B: Definizione delle Curve di qualità per le acque sotterranee.

- accettazione dei dati;
- normalizzazione del giudizio di qualità ambientale attraverso le curve VIP (Valore Indicizzato del Parametro) si vedano le curve per la normalizzazione del dato di seguito riportate;
- valutazione di soglie di attenzione e allarme.

Per la descrizione dettagliata della procedura di individuazione delle curve limite si rimanda ai documenti condivisi col ST:
