COLLEGAMENTO AUTOSTRADALE

DALMINE-COMO-VARESE-VALICO DEL GAGGIOLO E OPERE AD ESSO CONNESSE

Monitoraggio Ambientale CORSO D'OPERA Componente AMBIENTE IDRICO SUPERFICIALE

Relazione annuale CO 2013

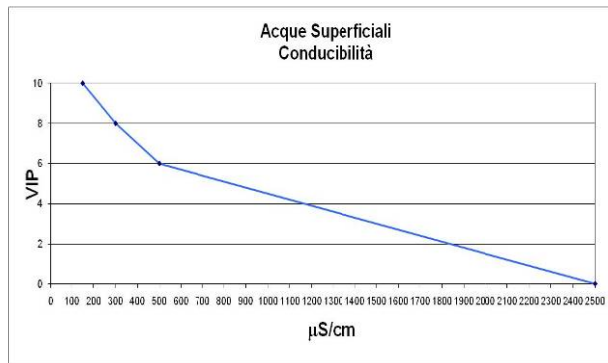
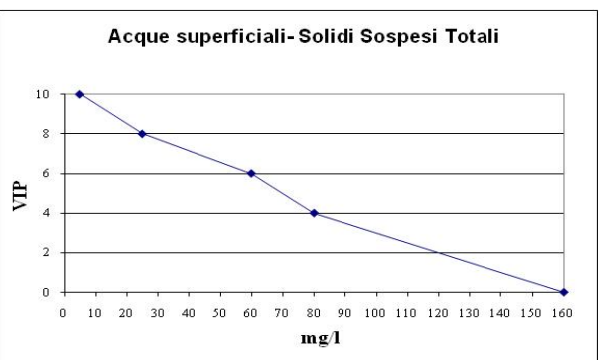
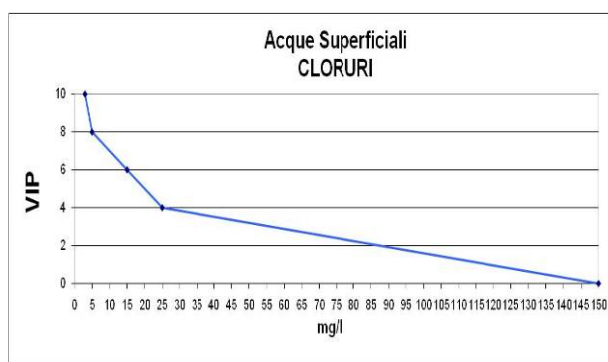
Curve di Qualità

Tab. 4.2/A: Definizione delle Curve di qualità per le acque superficiali.

- verifica dei dati
- normalizzazione del giudizio di qualità ambientale attraverso le curve VIP (Valore Indicizzato del Parametro) si vedano le curve per la normalizzazione del dato di seguito riportate;
- valutazione di soglie di attenzione e intervento;
