COLLEGAMENTO AUTOSTRADALE

DALMINE-COMO-VARESE-VALICO DEL GAGGIOLO E OPERE AD ESSO CONNESSE

Monitoraggio Ambientale CORSO D'OPERA

Componente VIBRAZIONI

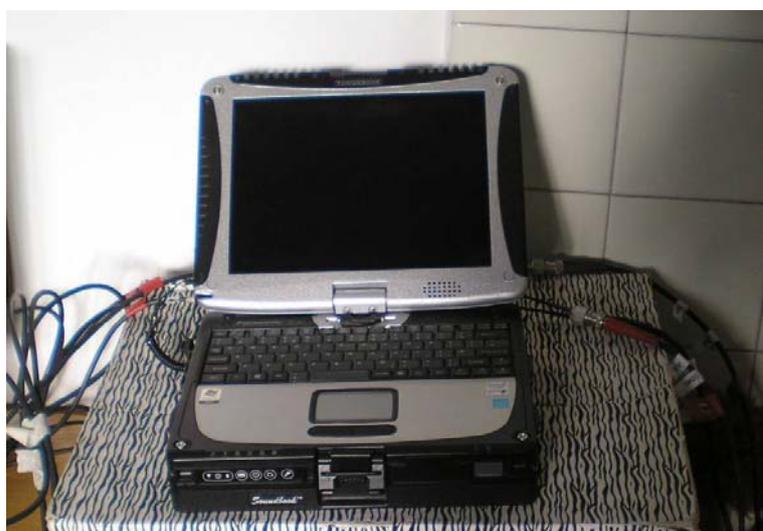
Figura 3.3: Analizzatore Sinus mod. Soundbook S/N 6255

La strumentazione per la misura delle vibrazioni è costituita essenzialmente da un trasduttore in grado di trasformare la vibrazione in un segnale elettrico, da una apparecchiatura per il condizionamento dei segnali e da un sistema per la registrazione delle grandezze misurate.

Di seguito è riportata un'immagine dello strumento utilizzato in tutte le campagne di misura.
