COLLEGAMENTO AUTOSTRADALE

DALMINE-COMO-VARESE-VALICO DEL GAGGIOLO E OPERE AD ESSO CONNESSE

Monitoraggio Ambientale CORSO D'OPERA Componente AMBIENTE IDRICO SUPERFICIALE

Relazione annuale CO 2014

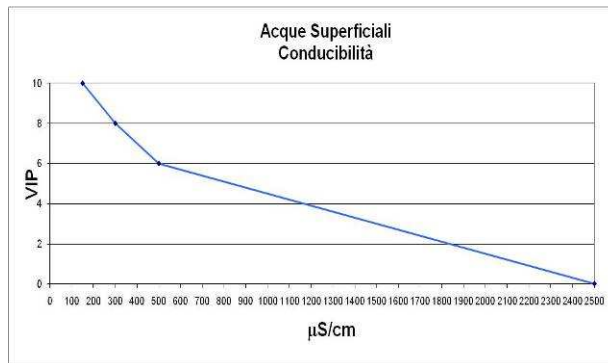
Curve di Qualità

- verifica dei dati
- normalizzazione del giudizio di qualità ambientale attraverso le curve VIP (Valore Indicizzato del Parametro) si vedano le curve per la normalizzazione del dato di seguito riportate;
- valutazione di soglie di attenzione e intervento.

Tab. 4.2/A: Definizione delle Curve di qualità per le acque superficiali.
