COLLEGAMENTO AUTOSTRADALE

DALMINE-COMO-VARESE-VALICO DEL GAGGIOLO E OPERE AD ESSO CONNESSE

Monitoraggio Ambientale CORSO D'OPERA Componente AMBIENTE IDRICO SUPERFICIALE

Relazione annuale CO 2014

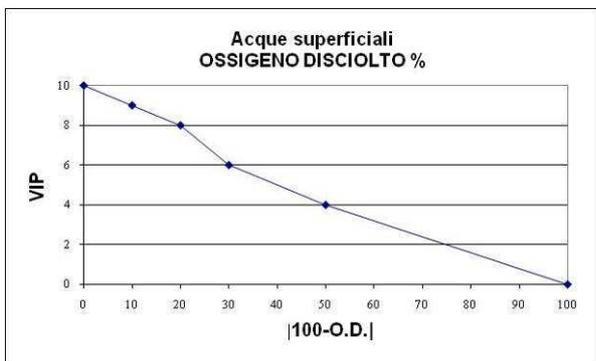
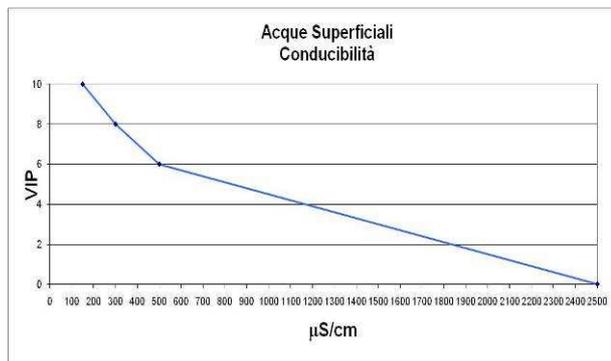
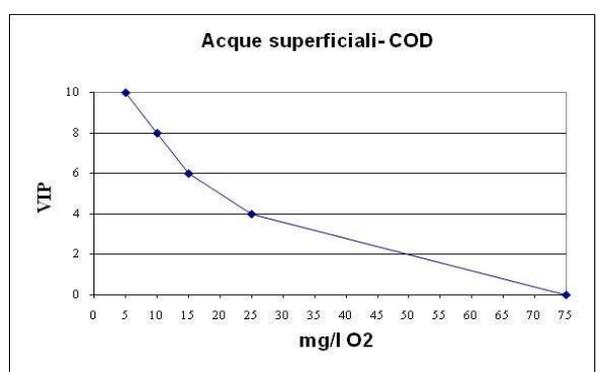
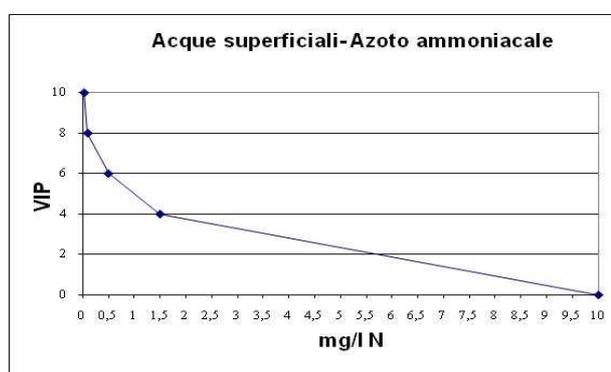
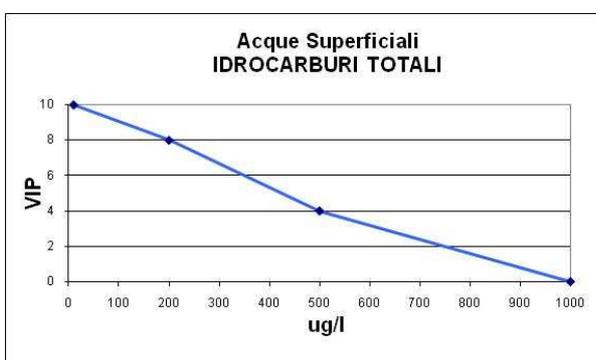
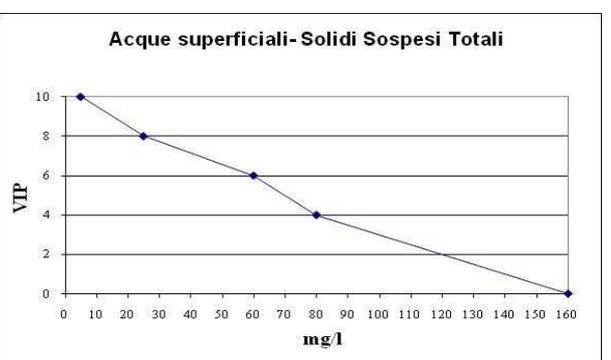
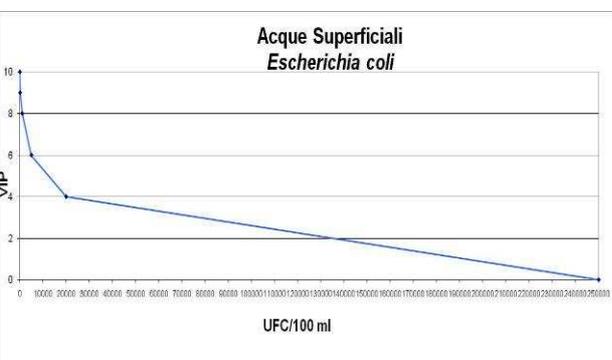
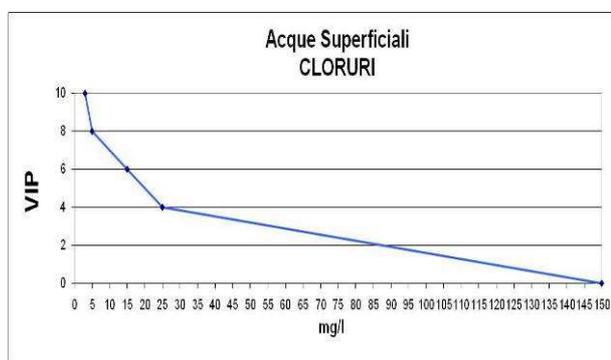
Curve di Qualità

- verifica dei dati
- normalizzazione del giudizio di qualità ambientale attraverso le curve VIP (Valore Indicizzato del Parametro) si vedano le curve per la normalizzazione del dato di seguito riportate;
- valutazione di soglie di attenzione e intervento

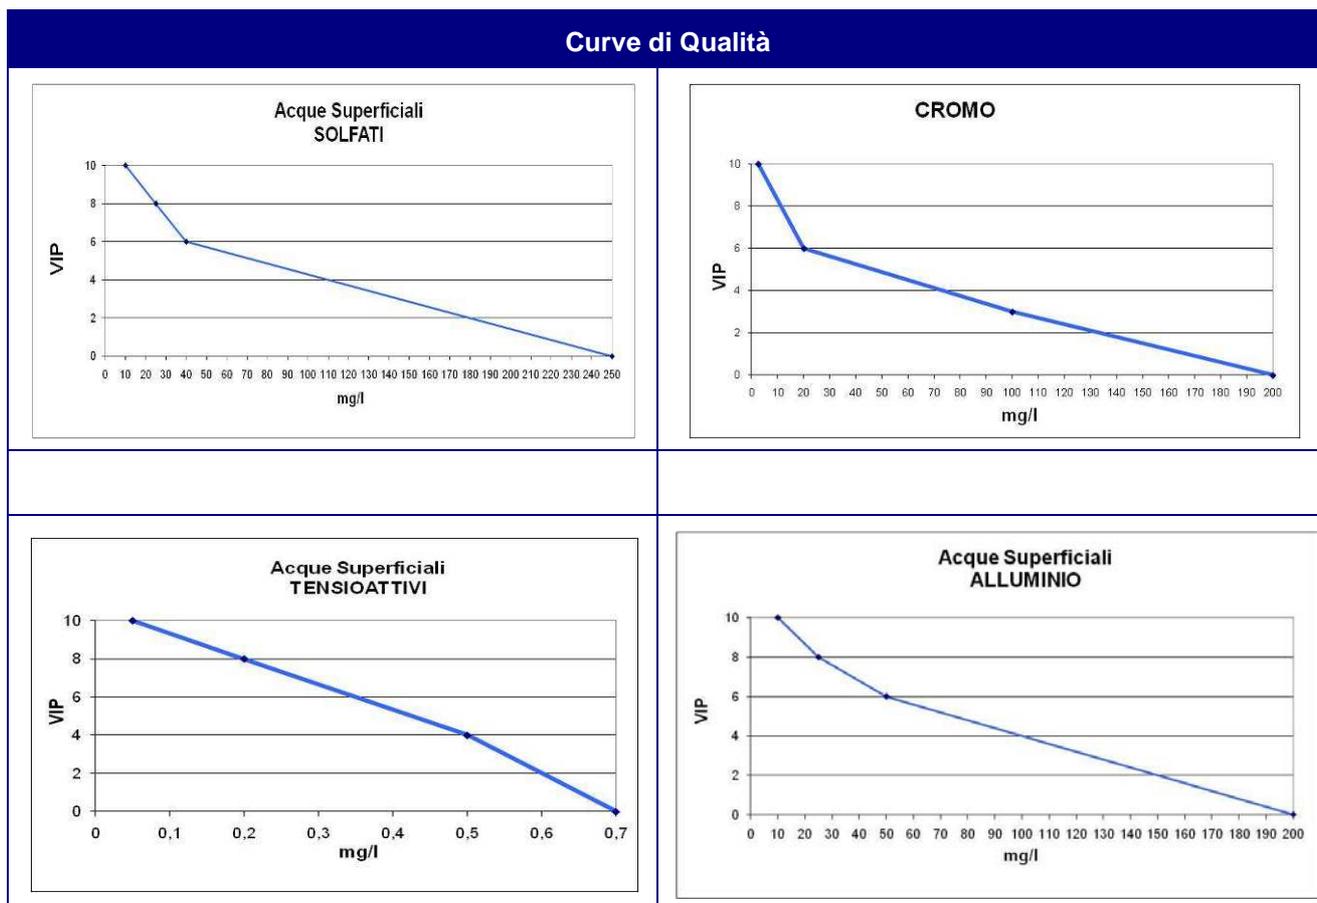
Tab. 4.2/A: Definizione delle Curve di qualità per le acque superficiali.
