## COLLEGAMENTO AUTOSTRADALE

### DALMINE-COMO-VARESE-VALICO DEL GAGGIOLO E OPERE AD ESSO CONNESSE

### Monitoraggio Ambientale CORSO D'OPERA

### Relazione annuale CO 2011

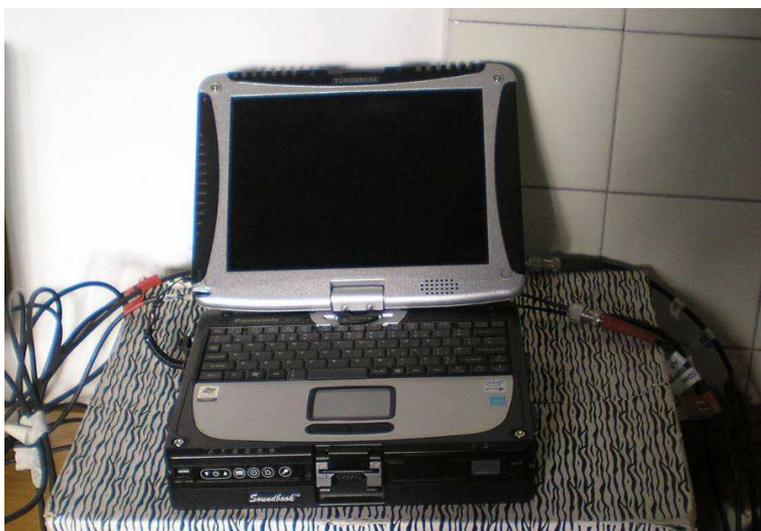
Di seguito è riportata un'immagine dello strumento utilizzato in tutte le campagne di misura.

**Figura 3.3: Analizzatore Sinus mod. Soundbook S/N 6255**

La strumentazione per la misura delle vibrazioni è costituita essenzialmente da un trasduttore in grado di trasformare la vibrazione in un segnale elettrico, da una apparecchiatura per il condizionamento dei segnali e da un sistema per la registrazione delle grandezze misurate.
