COLLEGAMENTO AUTOSTRADALE

DALMINE-COMO-VARESE-VALICO DEL GAGGIOLO E OPERE AD ESSO CONNESSE

Monitoraggio Ambientale CORSO D'OPERA

Relazione annuale CO 2014

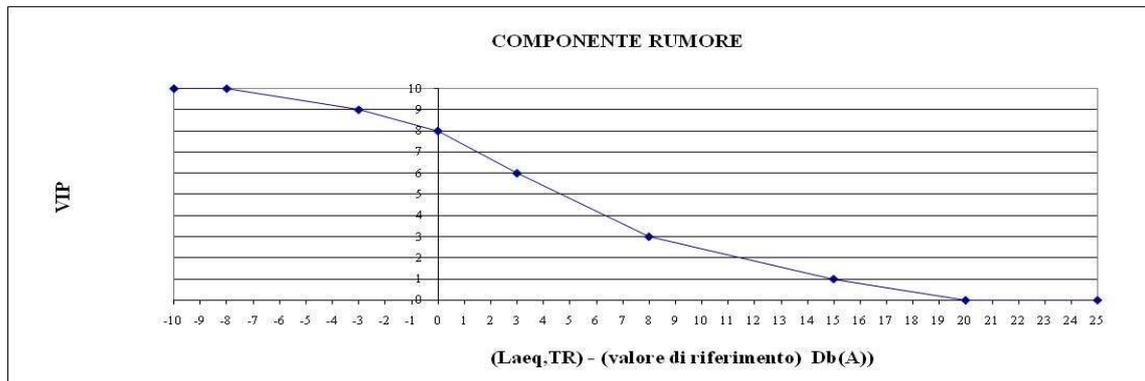
Grafico. 4.2.1: curva di normalizzazione

Curva di Qualità		
	$(L_{aeq,TR}) - (\text{valore di riferimento})$	VIP
Valore assegnato	-8	10
Valore assegnato	-3	9
Valore misurato = valore di riferimento	0	8
valore misurato = valore limite	3	6
Valore assegnato	8	3
Valore assegnato	15	1
Valore assegnato	20	0

Tab. 4.2.1 Definizione valori VIP
