## COLLEGAMENTO AUTOSTRADALE

### DALMINE-COMO-VARESE-VALICO DEL GAGGIOLO E OPERE AD ESSO CONNESSE

### Monitoraggio Ambientale CORSO D'OPERA Componente AMBIENTE IDRICO SOTTERRANEO

### Relazione annuale CO 2014

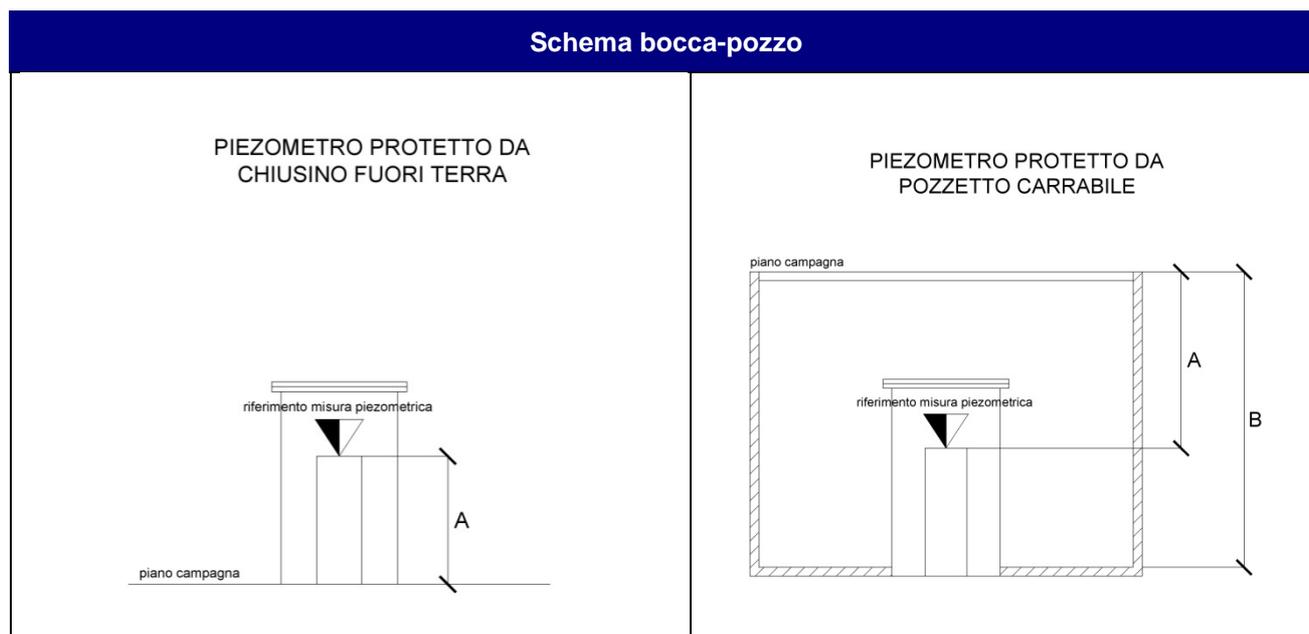
**Fig. 3/C: Schema di bocca-pozzo**

Di seguito vengono riportati gli schemi di bocca-pozzo dei piezometri oggetto di monitoraggio.

Codifica punto	Comune	Provincia	Tipo bocca-pozzo	Quota bocca pozzo (m s.l.m.)	A (cm da p.c.)	B (cm da p.c.)
PIM-MR-01	Morazzone	Varese	Pozzetto carrabile	357,00	-20	-23
PIV-GS-01	Gazzada Schianno	Varese	Pozzetto carrabile	335,00	-17	-24
PIC-MR-01	Morazzone	Varese	Chiusino fuori terra	348,00	+6	-
PIM-MR-02	Morazzone	Varese	Chiusino fuori terra	357,00	+29	-
PIV-GS-02	Gazzada Schianno	Varese	Chiusino fuori terra	335,00	-7	-
PIM-LZ-01	Lozza	Varese	Pozzetto carrabile	292,00	-23	-36
PIV-LZ-01	Lozza	Varese	Chiusino fuori terra	274,65	+9	-

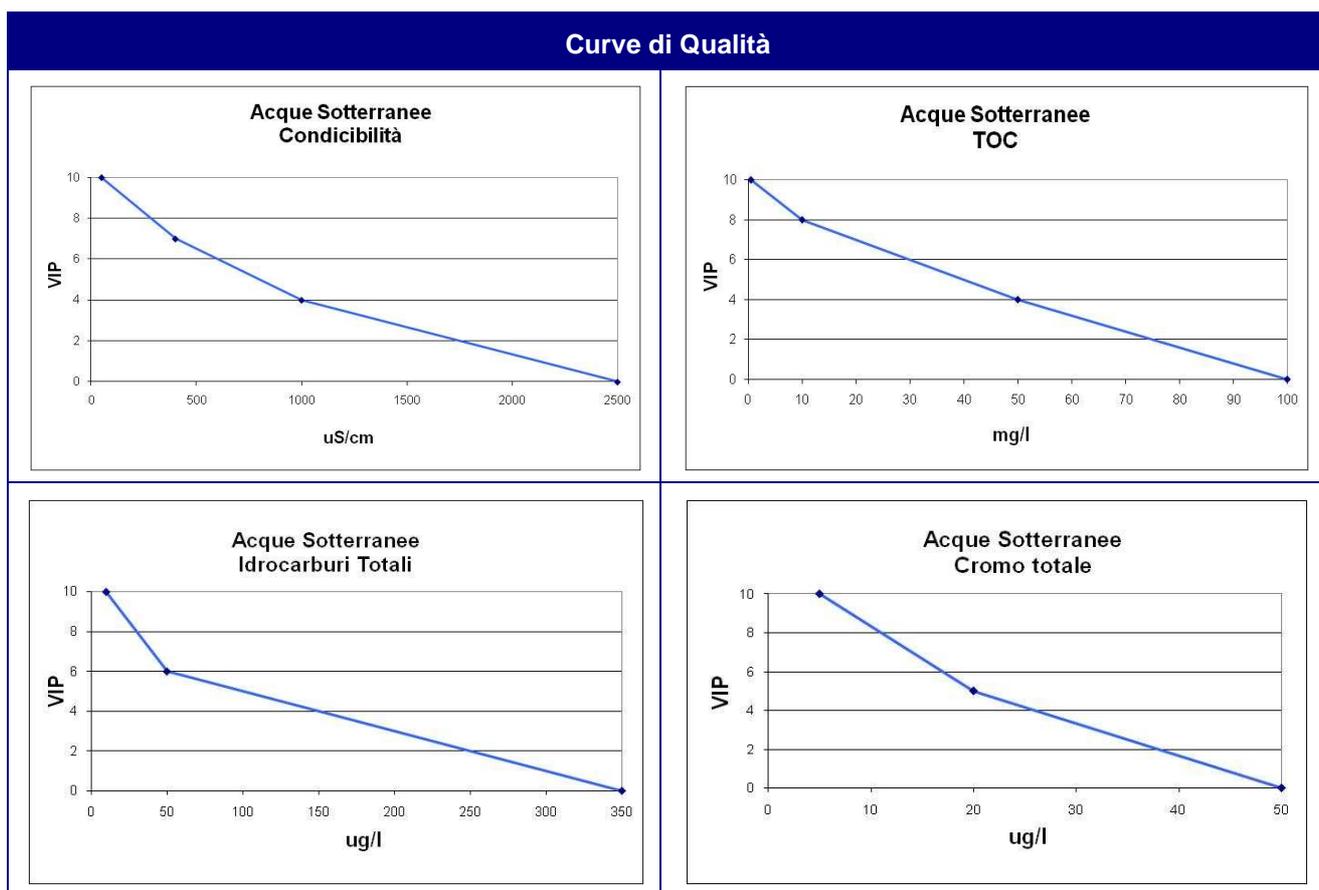
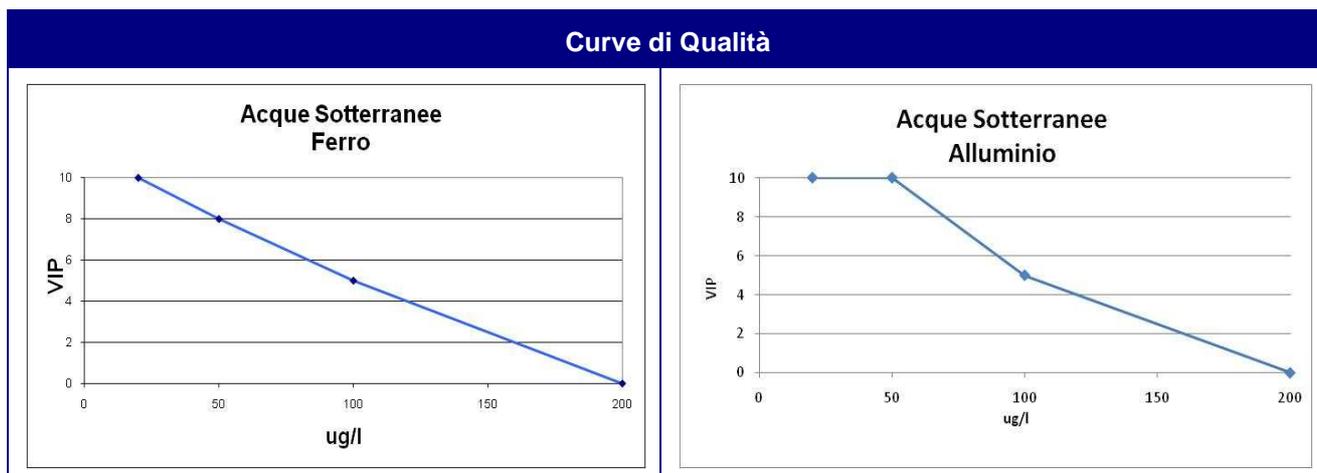
**Tab. 4.2/B: Definizione delle Curve di qualità per le acque sotterranee.**

- accettazione dei dati;
- normalizzazione del giudizio di qualità ambientale attraverso le curve VIP (Valore Indicizzato del Parametro) si vedano le curve per la normalizzazione del dato di seguito riportate;
- valutazione di soglie di attenzione e intervento.

I valori VIP di monte e di valle, distribuiti su una scala tra 0 (qualità ambientale pessima) e 10 (qualità ambientale ottimale), vengono quindi utilizzati per calcolare la differenza  $VIP_{Monte} - VIP_{Valle}$ . In condizioni normali tale differenza dovrebbe essere nulla, ovvero oscillare di poco intorno allo 0, vista la relativa poca distanza tra la stazione di monte e quella di valle. Valori elevati della differenza indicano invece la presenza di una situazione di degrado.
